**Centre de recherches routières**  
Ensemble pour des routes durables

# 20<sup>ème</sup> rencontre du réseau RUES

# Le Centre de recherches routières (CRR) ?

# L'actualisation du cahier de l'accessibilité piétonne

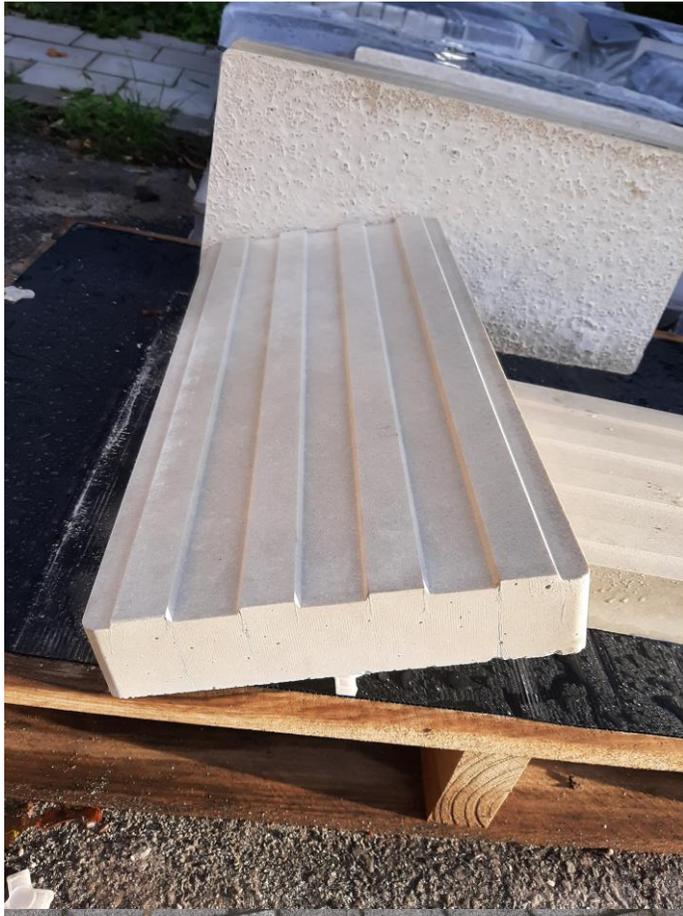
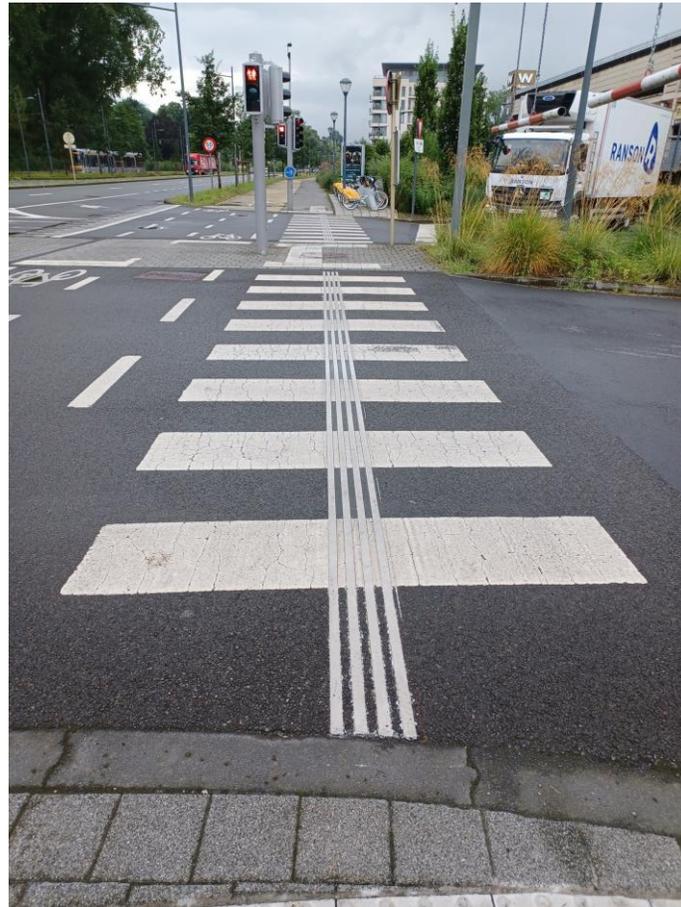
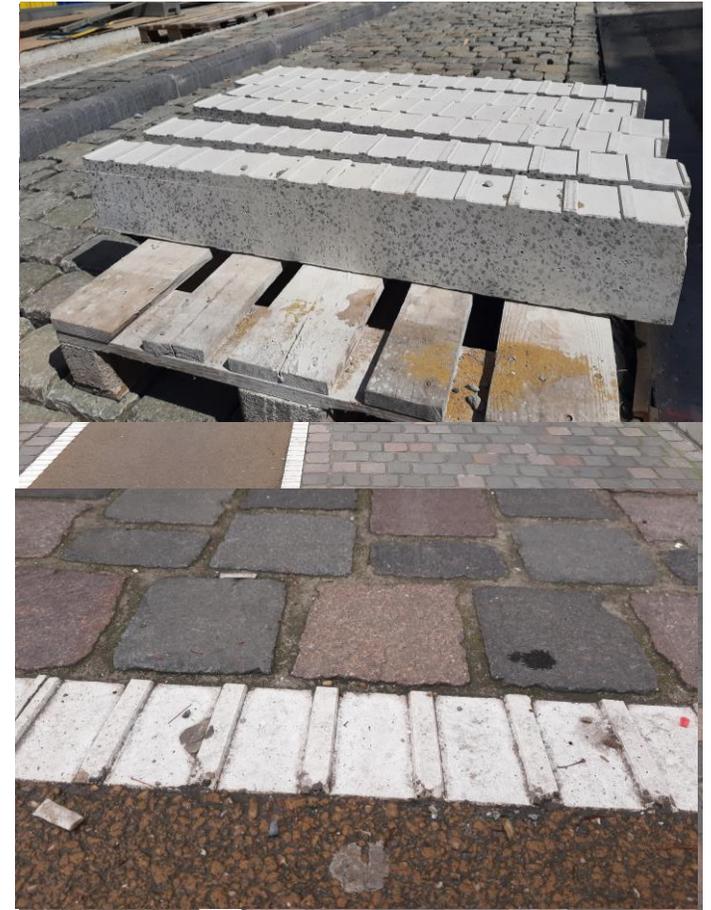
# Tests de différents revêtements podotactiles en RBC

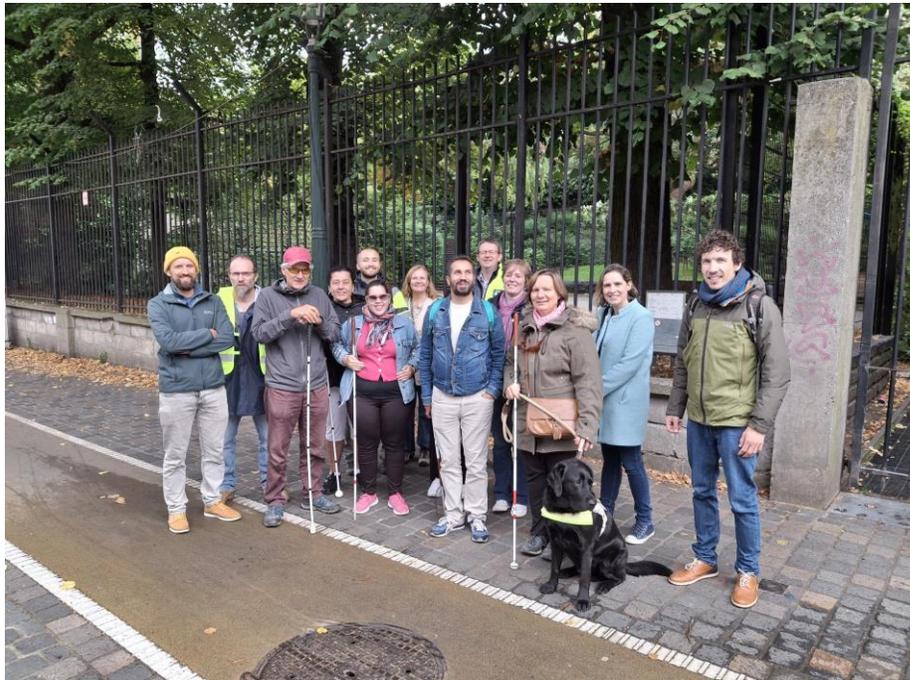
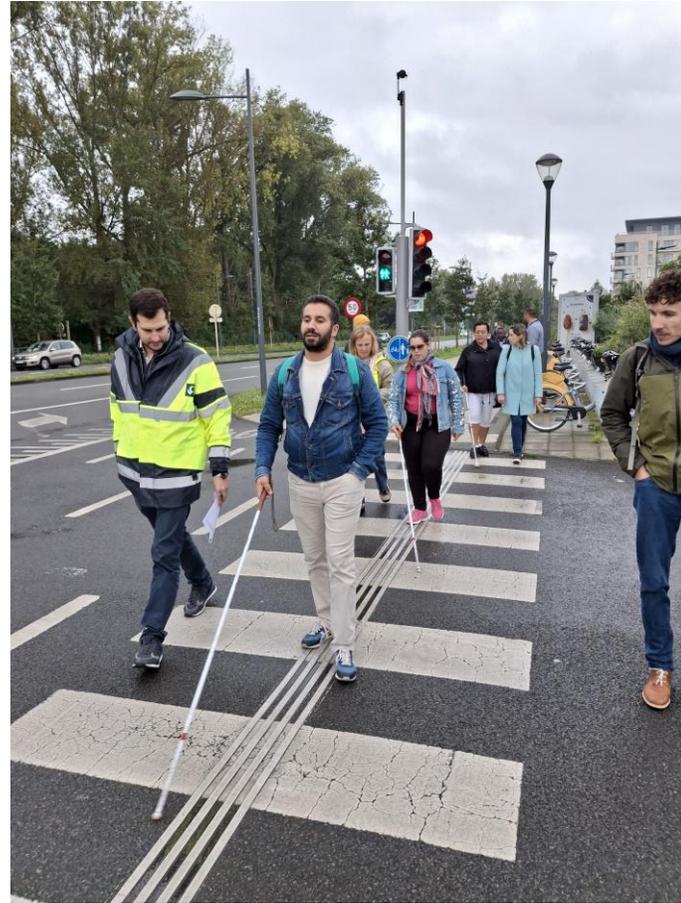
<b>Marquage Spécifique de bandes collées</b>

Dans le cas de <b>traversées complexes ou dangereuses</b> , ce marquage spécifique en bandes collées striées de <b>20 cm de large</b> est situé au centre du zébrage du passage piéton, afin de permettre à la personne déficiente visuelle de poursuivre sa traversée en toute sécurité.	La détection est <b>variable</b> : certains participants n'ont rien senti, tandis que d'autres jugent le profil insuffisant.	Détection <b>possible uniquement avec une canne à embout roller</b> . Profil jugé insuffisant pour un balayage efficace.	Contraste insuffisant entre le zébrage et le marquage de guidage. Proposition : renforcer le contraste ou interrompre le zébrage au niveau du guidage.	<b>Bonne</b> adhérence (pas de risque de glissance)	Peu aidant en l'état : absence d'alignement avec les dispositifs podotactiles et confusion entre zébrage et guidage.	Sentiment mitigé : le feu sonore est jugé bien plus utile pour se repérer et traverser en toute sécurité.	<b>Réserves exprimées</b> : amélioration nécessaire du contraste, du profil et de l'alignement avant toute extension.

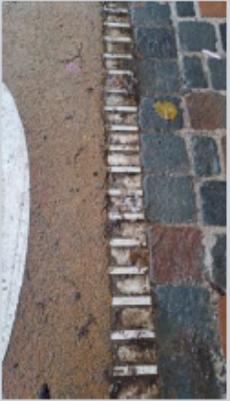
Photo	Objectif	Détection au pied	Détection à la canne	Contraste (malvoyants)	Adhérence	Aide pour se repérer	Sentiment de sécurité	Favorable à l'extension
<b>Dispositif de séparation sur trottoir</b>

Dans le cadre d'un <b>D9 ou F99B</b> , la séparation entre l'espace de cheminement piéton et cycliste doit être bien visible afin d'éviter des conflits entre usagers. Cette bordure rainurée en béton de <b>10 cm de large</b> , placée entre la partie piéton et cycliste du trottoir, doit permettre à la personne déficiente visuelle de poursuivre son cheminement dans son espace de manière sécurisée.	<b>Peu détectable</b> , les stries sont confondues avec des pavés irréguliers. Boules/pastilles des dalles classiques en bétons sont recommandées pour une meilleure perception.	<b>Insuffisante</b> : les stries ne ressortent pas lors du balayage. Doubler la largeur (20 cm) ou utiliser des boules/pastilles des dalles en bétons classiques améliorerait la détectabilité.	<b>Contrasté mais perfectible</b> . Besoin de pictogrammes visuels supplémentaires (sur la partie cyclable à proximité des traversées) pour renforcer la distinction des zones pour les malvoyants.	<b>Bonne</b> adhérence (pas de risque de glissance)	Le dispositif n'est <b>pas jugé efficace</b> pour définir les espaces de part et d'autre par manque de détectabilité pour les <b>non-voyants</b> .	Jugé <b>insuffisant</b> . Doubler la largeur du dispositif (20 cm) ou utiliser des dalles bétons classiques avec leurs boules/pastilles pourrait améliorer la détectabilité.	<b>Non favorable dans sa forme actuelle</b> . Modifications nécessaires : largeur doublée, ajout de dispositifs tactiles plus perceptibles.

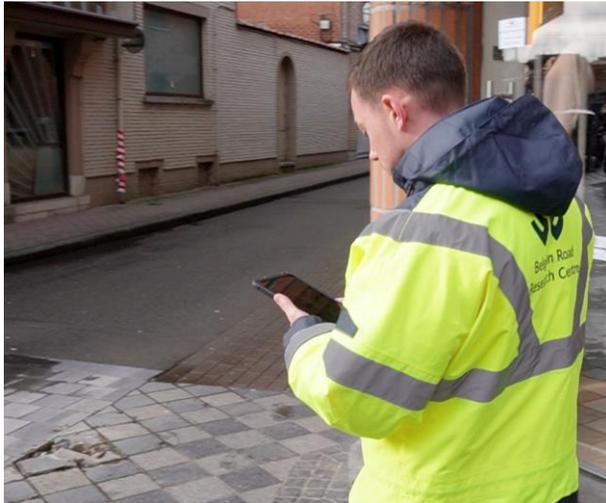
*Application mobile d'encodage  
(Mergin Maps)*

- Évaluation objective de l'état des trottoirs et traversées piétonnes
- Méthodologie développée par le CRR en collaboration avec Bruxelles Mobilité

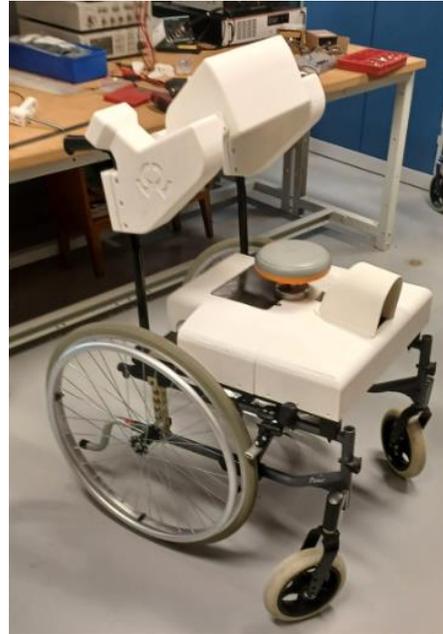
*Chaise d'auscultation*

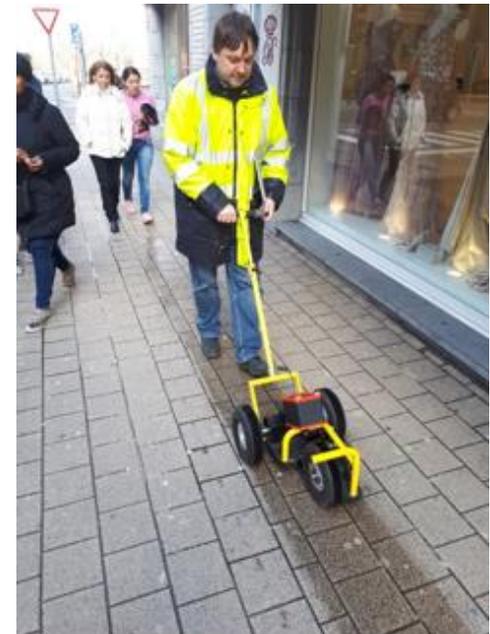
*PFT*

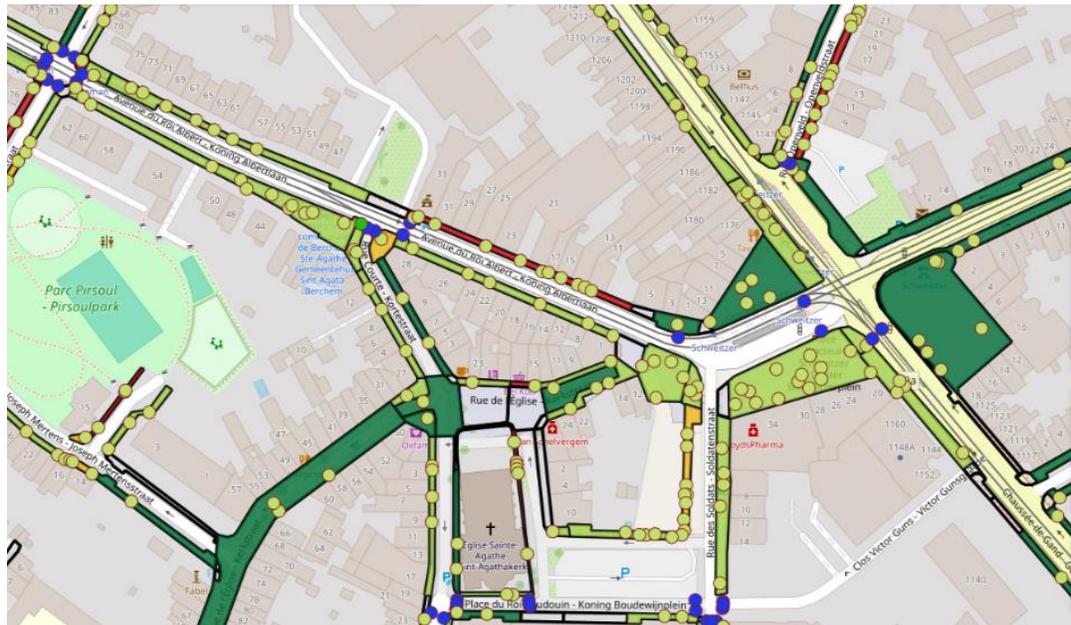
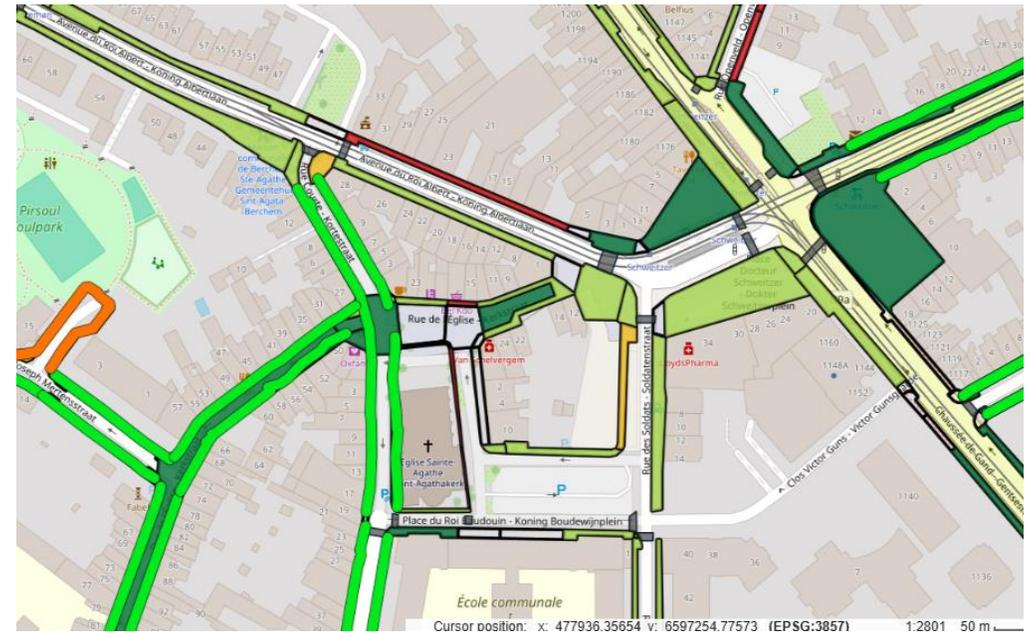
- Evaluation de tous les espaces piétons de Berchem-Ste-Agathe (80km)
- Planification des interventions à réaliser
- Suivi de l'évolution de la qualité du réseau

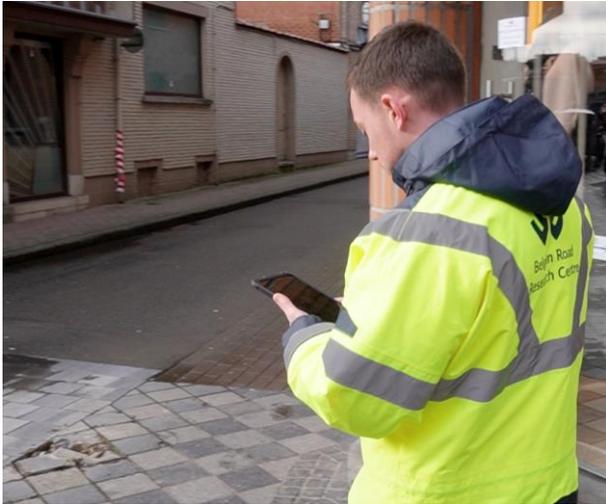
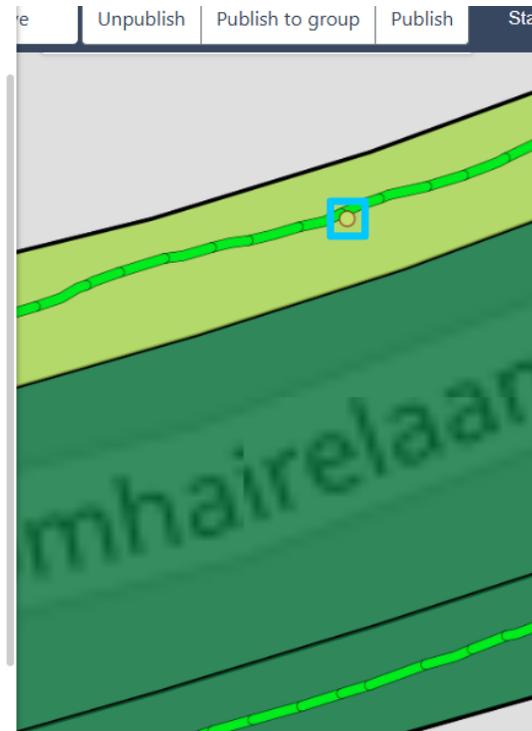
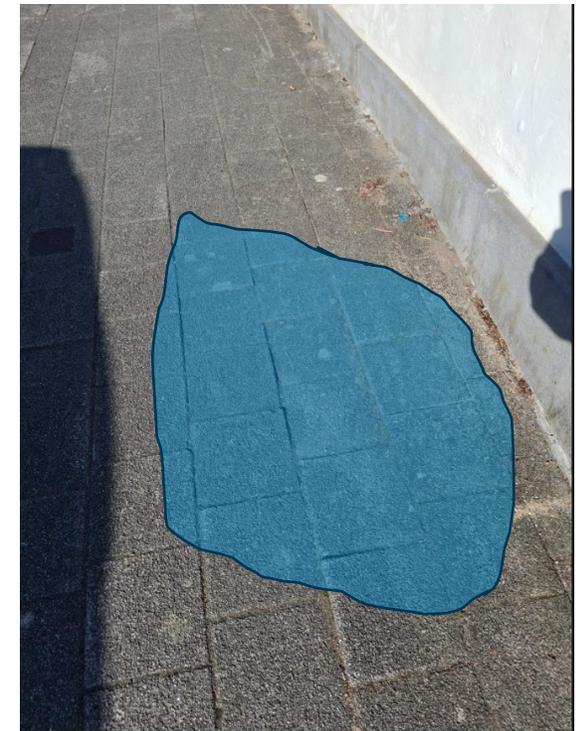
- Projet subsidié par l'Agence du Numérique (Digital-Wallonia)
- Reconnaissance automatique des dégradations sur les trottoirs par l'IA

**type** trottoir degradation

**desordre\_joint** 1

**affaissement surface** 1

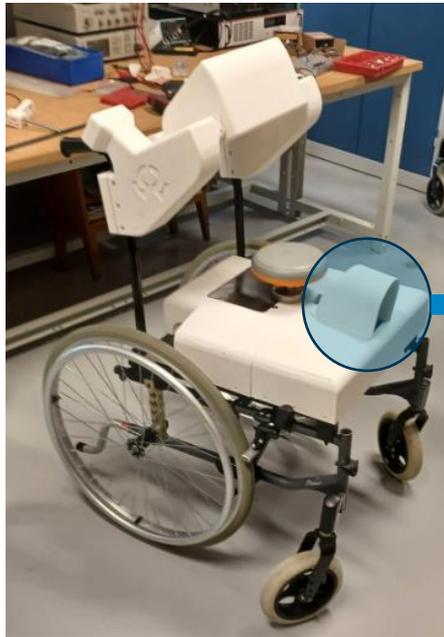
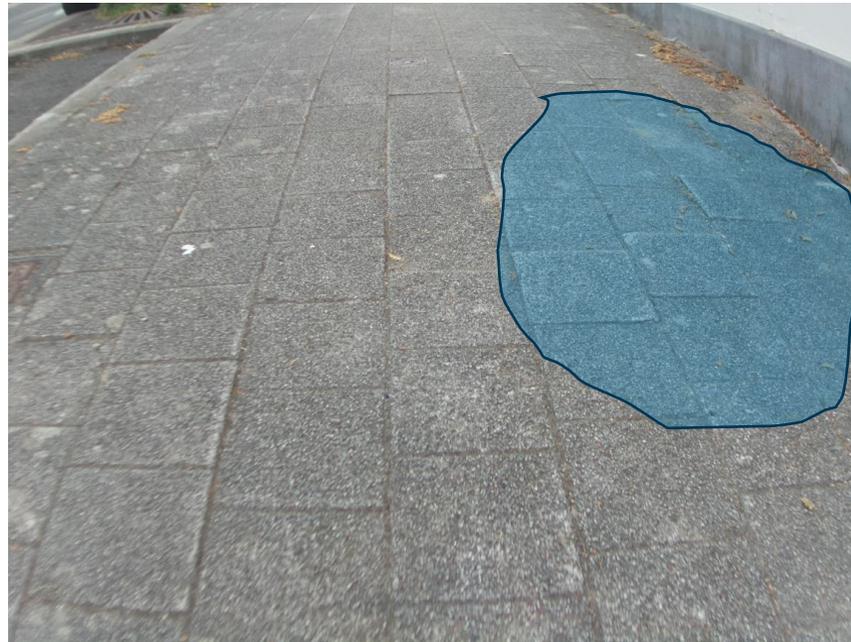
# L'IA au service de la qualité des trottoirs en wallonie

- Projet subsidié par l'Agence du Numérique (Digital-Wallonia)
- Reconnaissance automatique des dégradations sur les trottoirs par l'IA

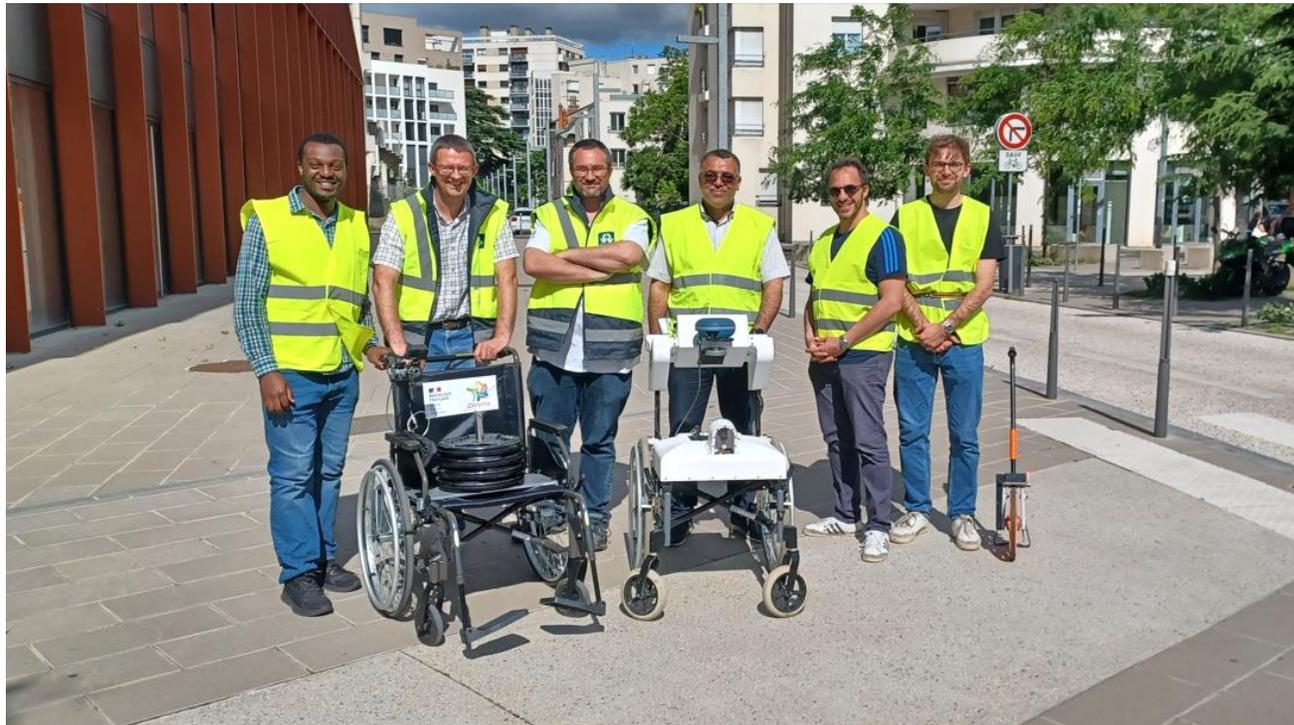
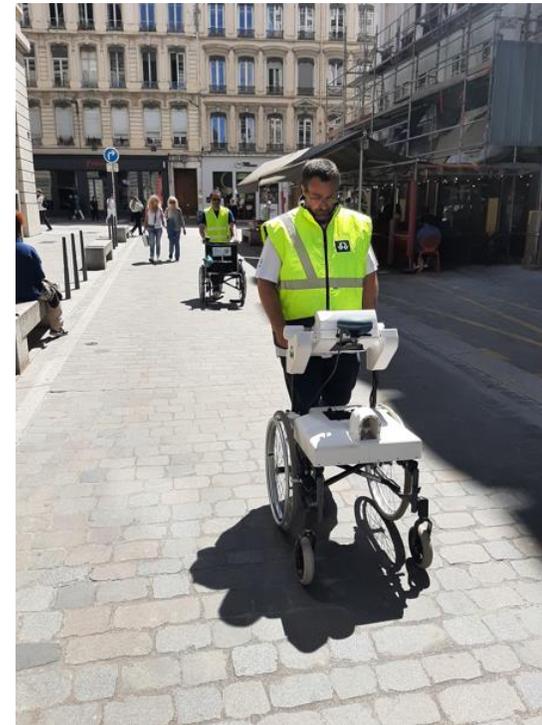
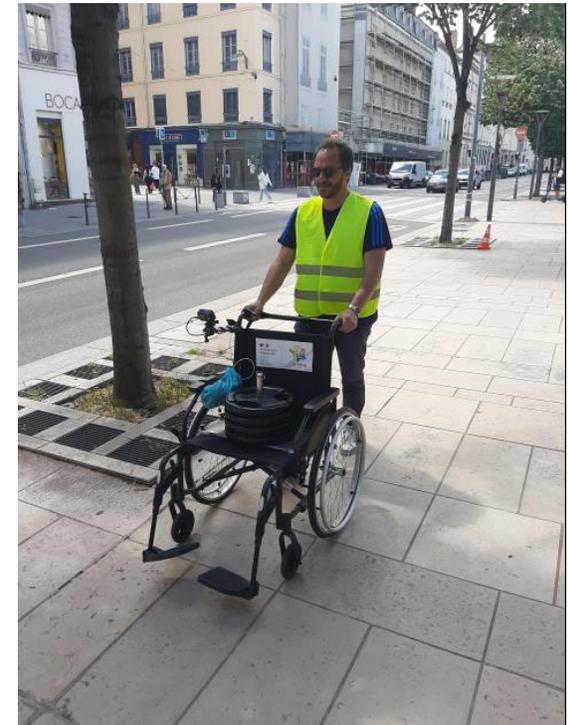
Essais comparatifs entre la chaise d'auscultation du CRR et le fauteuil instrumenté du CEREMA (30/05/25)

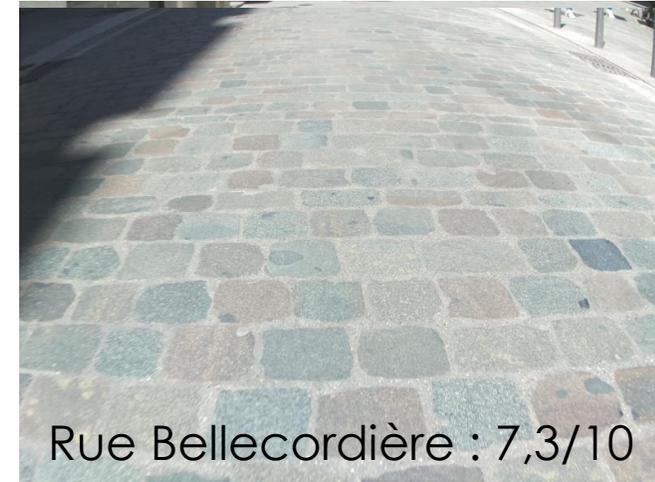
Rue Bellecordière : 7,3/10

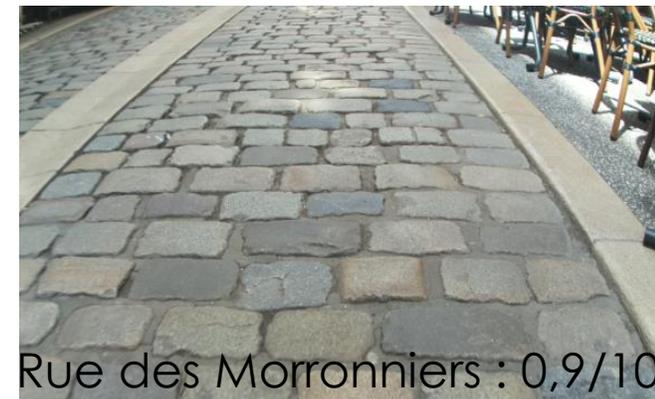
Rue des Morronniers : 0,9/10
