les aînés: les oubliés de la circulation

Diagnostic sécurité aînés Quartier de Saint-Jean - Ville de Genève

DÉCEMBRE 2006

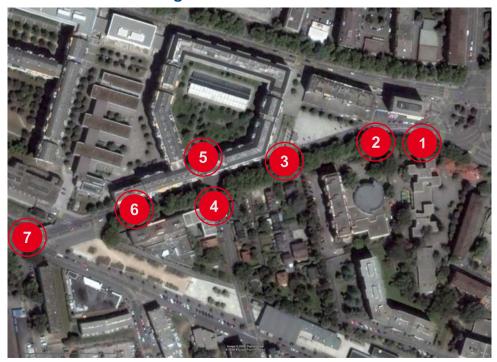
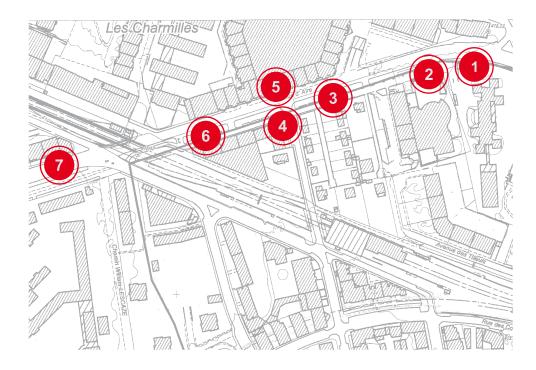
1. Avenue d'Aïre

- Sol accidenté en direction de la poste des charmilles.
- 2. Passage piétons désaxé par rapport à la traversée des piétons, abaissement de trottoir manquant d'un côté et présence de nombreux obstacles.

- 3. Promenade le long de l'avenue d'Aire interrompue par des obstacles notamment ce container qui se trouve en plein milieu du chemin. Et absence des abaissements de trottoir sur cet axe très emprunter par les aînés en provenance de la résidence les « jardins du Rhône ».

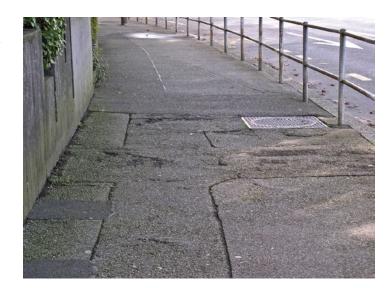
1. Sol accidenté en direction de la poste des Charmilles.

Réparer le bitume abîmé pour éviter les chutes des piétons.

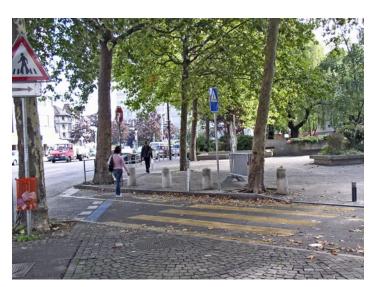
2. Passage piétons désaxé par rapport à la traversée des piétons, abaissement de mantrottoir quant d'un côté et présence de nombreux obstacles.

Déplacer le passage piétons dans le sens de la traversée des piétons et abaisser les trottoirs. Les piétons se déplacement généralement en ligne droite.

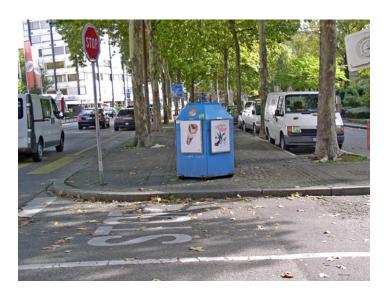
3. Promenade long de l'avenue d'Aire interrompue par des obstacles notamment ce container qui se trouve en plein milieu du chemin. Et absence des abaissements de trottoir sur cet axe très emprunter par les aînés en provenance de la résidence les « jardins du Rhône ».

S'assurer le long de cette promenade de la continuité des cheminements, de la qualité des aménagements et de l'absence des obstacles qui gênent considérablement les piétons âgés.

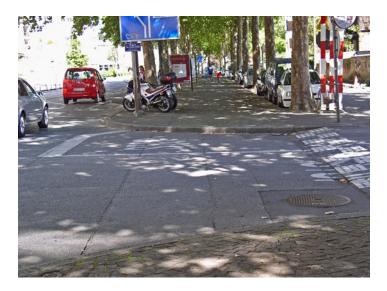
4. Absence d'abaissements de trottoir au niveau Av. d'Aïre et Av. De-Gallatin et de bancs le long de la promenade.

Réaliser l'abaissement de trottoir et prévoir des bancs adaptés aux aînés fragilisés le long de l'Avenue d'Aïre en direction de la poste.

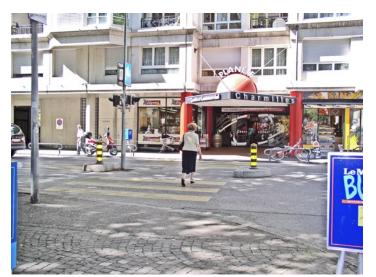
5. Le passage piéton à l'entrée du centre commercial « Planète Charmilles » qui se trouve sur l'avenue d'Aïre, est identifié par les aînés comme étant trop dangereux car les voiarrivent tures trop vite et ne s'arrêtent pas systématiquement.

Installer un feu de signalisation au niveau du passage piéton sur l'avenue d'Aïre, à l'entrée du centre commercial, pour rassurer les piétons aînés et les enfants et il servirait, en même temps, à ralentir les voitures qui s'élancent en vitesse à la sortie des feux du rond-point des Charmilles.

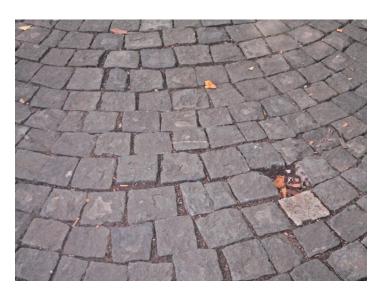
6. Sol en pavé inégal et accidenté qui déséquilibre les piétons fragilisés.

Réparer les pavés manquants et combler les larges espaces entre les joints pour faciliter les déplacements des personnes à mobilité réduite. 7. Longueur du pas-sage piétons im-portante et temps de traversée trop court.

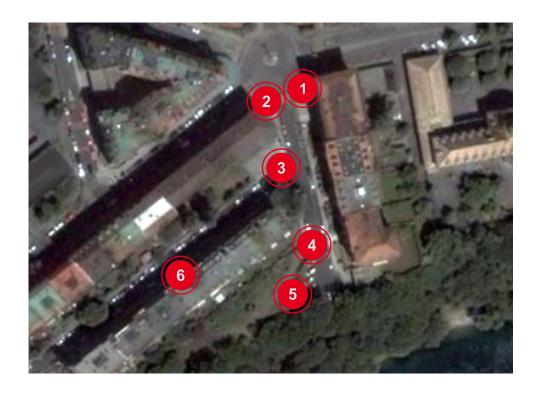
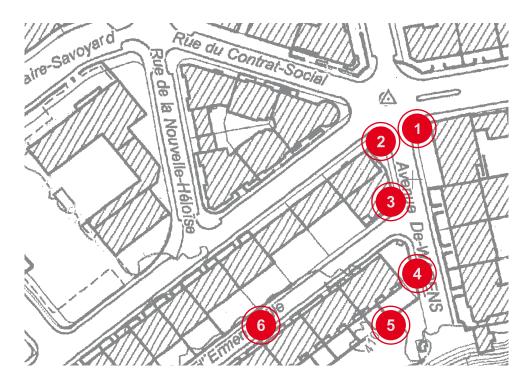
- Trottoir large et intéressant coté kiosque à journaux encombré de motos et de panneaux. Il devrait être valorisé.
- **2.** Trottoir côté Coop encombré par des motos, vélos,
- 3. Absence de passage piétons et d'abaissement de trottoir. Les voitures garées au lieu indiqué, gênent le cheminement des piétons en direction du petit parc (De-Warens).
- **4.** Entrée du parc Warens encombrée par du stationnement sauvage.
- 5. Trottoir encombré de vélos sur la rue Ermenonville.
- 6. Pas assez de bancs au parc Warens et type de bancs inadaptés aux personnes âgées à mobilité réduite.

1. Trottoir large et intéressant coté kiosque à journaux encombré de motos et de panneaux.

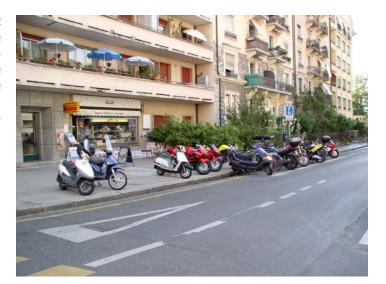
Îl devrait être valorisé

Aménager des bancs pour les piétons et un espace de quartier convivial en face de la Coop. Et prévoir plus de places deux roues dans le quartier.

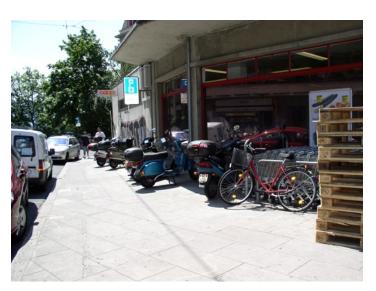
2. Trottoir côté Coop encombré par des motos, vélos,

Proposer plus de places deux roues sur la chaussée et verbaliser les motos qui gênent le passage des piétons sur les trottoirs.

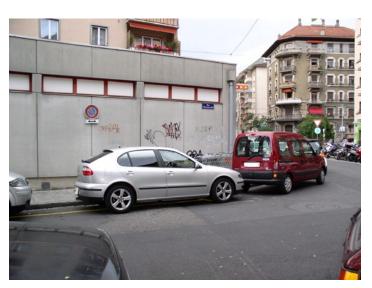
3. Absence de passage et d'abaissement de trottoir. Les voitures garées au lieu indiqué, gênent le cheminement des piétons en direction du petit parc (De-Warens).

Réaliser les abaissements de trottoirs et envisager une avancée de trottoir car le stationnement des voitures dérangent constamment le cheminement des piétons en direction du parc.

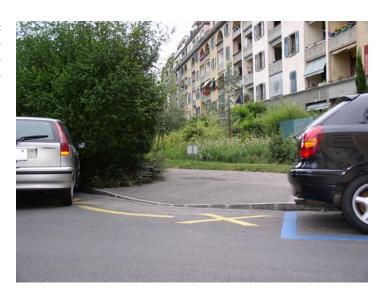
4. Entrée du parc Warens encombrée par du stationnement sauvage.

Indiquer et améliorer l'accès au parc de manière à ce que les véhicules ne gênent pas l'entrée

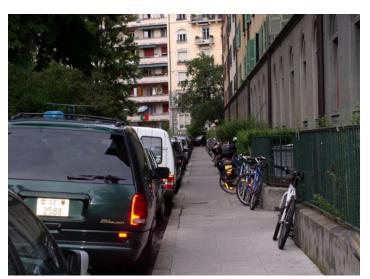
5. Trottoir encombré de vélos sur la rue Ermenonville.

Réflexion globale dans le quartier pour prévoir des stationnements pour vélos sur la chaussée.

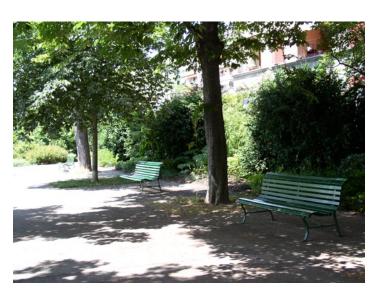
6. Pas assez de bancs au parc Warens et type de bancs inadaptés aux personnes âgées à mobilité réduite.

En plus de ces anciens bancs Installer de nouveaux modèles de bancs droits et dotés d'accoudoirs.

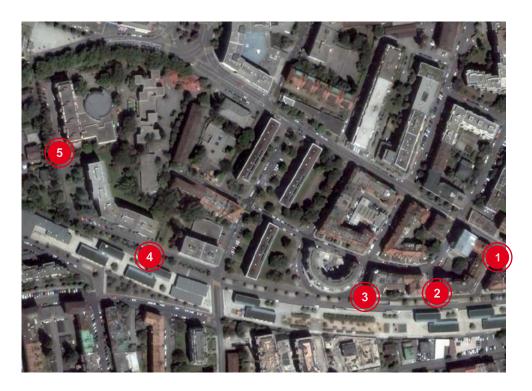
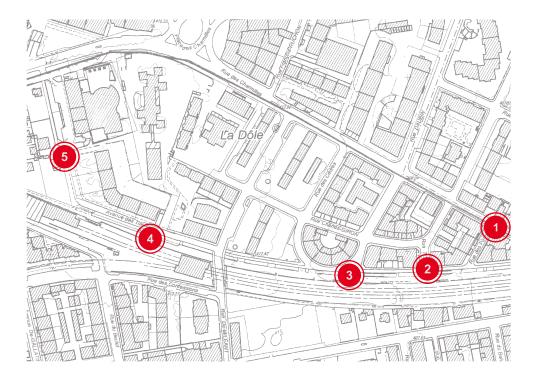
- Rue des Pénates -Rue des Charmilles.
 Passage piétons décalé par rapport à l'abaissement de trottoir et à la trajectoire des piétons.
- Avenue des Tilleuls Rue Tolstoï.
 Absence d'abaissement de trottoir.
- **3.** Avenue des Tilleuls Rue Daubin; Absence d'abaissement de trottoir.
- **4.** Passage bloqué par le stationnement des voitures. Il est très utilisé comme raccourci pour atteindre l'Avenue d'Aïre.
- **5.** Sol très accidenté difficile à contourner surtout en période de pluie.

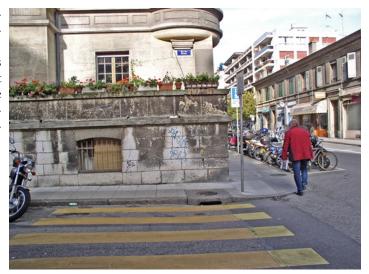
1. Rue des Pénates -Rue des Charmilles. Passage piétons décalé par rapport à l'abaissement de trottoir et à la trajectoire des piétons.

Elargir l'abaissement du trottoir sur toute la longueur du passage piétons pour permettre aux aînés fragilisés de traverser en toute sécurité.

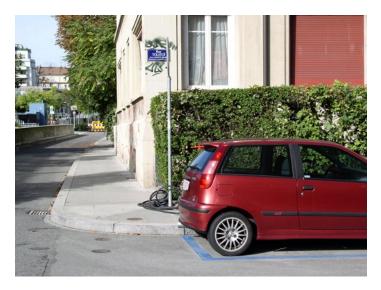
Avenue des Tilleuls – Rue Tolstoï.
 Absence d'abaissement de trottoir.

Réaliser les abaissements de trottoirs sur cet axe car il est très emprunté par les aînés qui craignent d'être bousculé par les jeunes qui se déplacent ou qui jouent sur la partie piétonne de l'Avenue des Tilleuls et de la couverture des voies CFF.

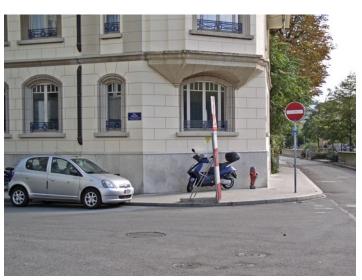
Avenue des Tilleuls – Rue Daubin.
 Absence d'abaissement de trottoir.

Réaliser les abaissements et les avancées de trottoirs car la rue est assez large. **4.** Passage bloqué par le stationnement des voitures. Il est très utilisé comme raccourci pour atteindre l'Avenue d'Aïre.

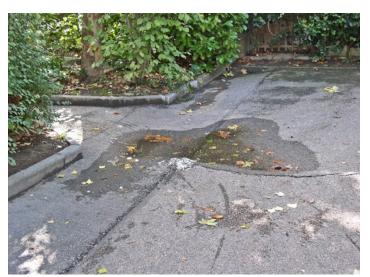
5. Sol très accidenté difficile à contourner surtout en période de pluie.

Réparer et niveler le sol accidenté.

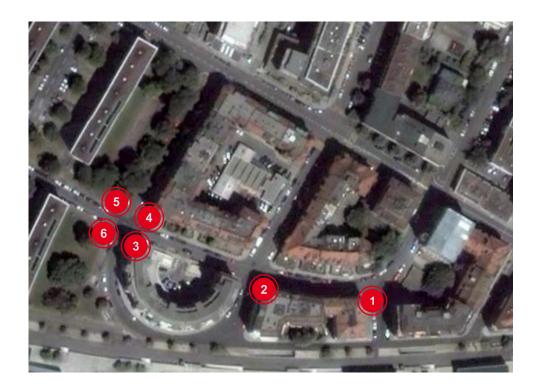
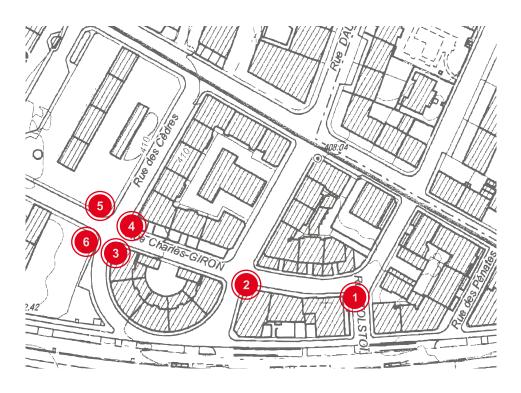
- Rue C. Giron Rue Tolstoï.
 Absence d'abaissement de trottoirs.
- Rue C. Giron Rue Daubin.
 Absence d'abaissements de trottoirs.
- 3. 4, 5 et 6. Rue C. Giron

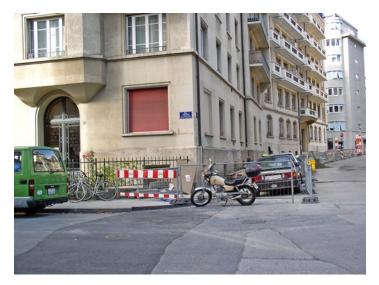
Rue C. Giron – Rue Tolstoï. Absence d'abaissement de trottoirs.

Réaliser les abaissements et les avancées de trottoirs car la rue Charles Giron est relativement large et peut poser problème aux personnes à mobilité réduite.

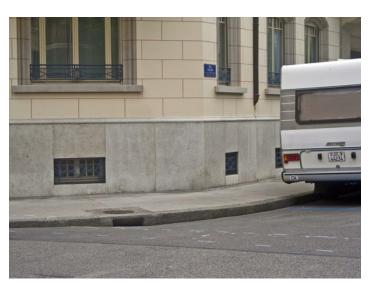
2. Rue C. Giron – Rue Daubin. Absence d'abaissements de trottoirs.

Réaliser les abaissements et les avancés de trottoirs des 4 côtés de la rue.

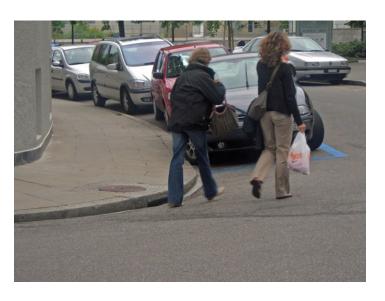
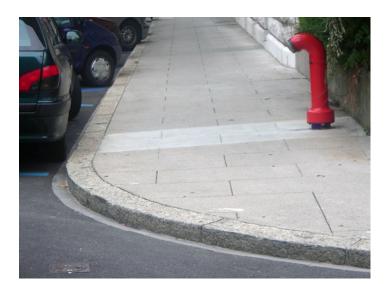
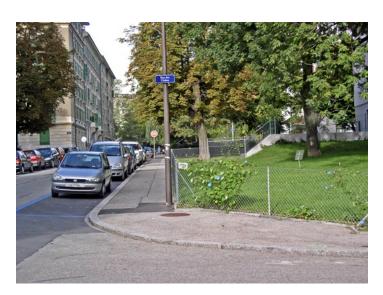
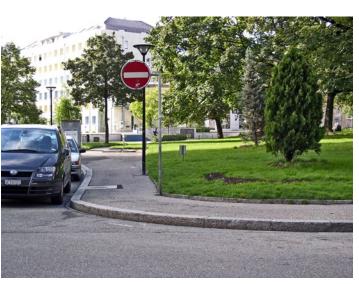
3. 4, 5 et 6. Rue C. Giron – Rue des Cèdres. Absence d'abaissements de trottoirs des 4 côtés et stationnement en zone bleue jusqu'à la limite du trottoir, ce qui pousse les piétons à se déplacer sur la route.

Réaliser les abaissements et les avancés de trottoirs dans ce secteur et déplacer le marquage des zones bleues de sorte que les piétons ne soient pas à chaque fois déviés de leurs parcours par des voitures qui leurs font obstacle. 4.

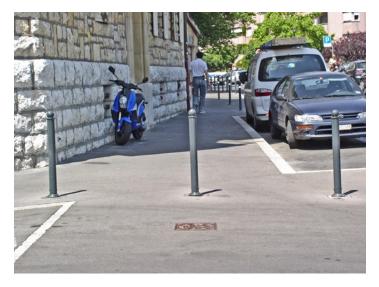
1. Potelet au milieu du trottoir et sur la trajectoire du piéton.

Déplacer le potelet du milieu du trottoir pour éviter de gêner les piétons et rajouter une bande fluorescente sur ces potelets pour être visible par les personnes malvoyantes.

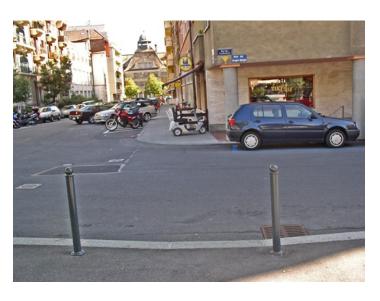
3. Traversée piétonne aboutissant sur une zone bleue et un trottoir encombré.

Réaliser une avancée de trottoir à l'angle de la rue du Beulet et de la rue des Confessions pour :

- Faciliter la traversée piétonne.
- Améliorer la visibilité et la sécurité des piétons.
- S'assurer que le 30 km/h sera respecté.

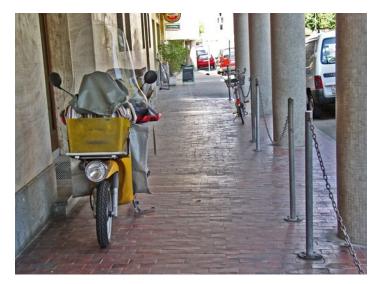
4. Passage privé pour un usage public!

Supprimer ces chaînes qui font obstacle aux piétons et qui de plus, sont inesthétiques.

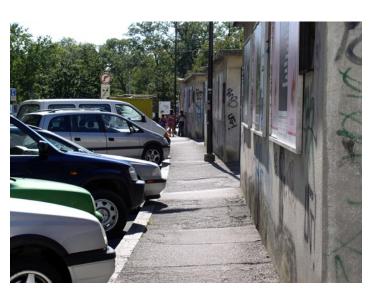
6. Trottoir très étroit et accidenté. Trottoir emprunté régulièrement par les écoliers pour rejoindre les cantines du quartier.

Elargir et réparer le trottoir en réorganisant le tracé réservé aux places de stationnement des voitures.

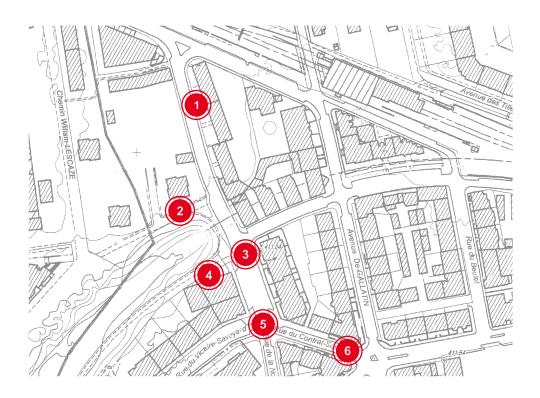
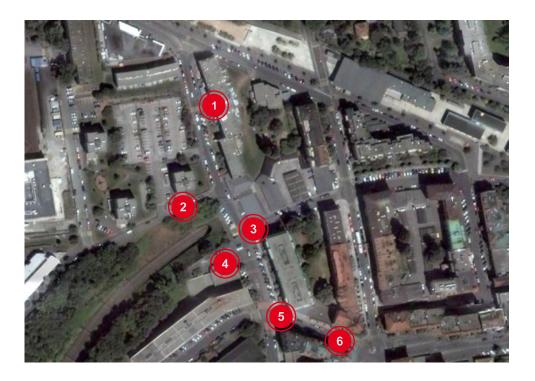
- **1.** Partie abaissée du trottoir très étroite (environ 60 cm).
- Trottoir très étroit en direction des écoles et des services sociaux de la Ville (UAC) .
- 3. Absence de passages piétons. L'abaissement de trottoir se trouve à l'angle du trottoir, le lieu où la rue du contrat social s'élargit et où la vitesse des voitures augmente.
- Entrée du sentier du Promeneur-Solitaire encombrée par des containers et du stationnement de voitures.
- **5.** Absence de bancs en direction descommerces du quartier.
- **6.** Trottoir encombré par la terrasse du café et surtout par le poteau de signalisation situé au milieu du passage.

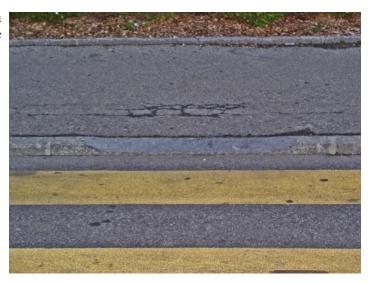
De manière générale, la vitesse de circulation sur ce tronçon est élevée. **1.** Partie abaissée du trottoir très étroite (environ 60 cm).

Agrandir l'abaissement du trottoir sur toute la largeur du passage piétons.

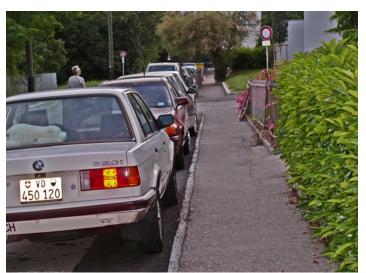
2. Trottoir très étroit en direction des écoles et des services sociaux de la Ville (UAC).

Le stationnement est interdit le long de cette rue qui dessert les écoles et qui aboutit sur une impasse. En profiter donc, pour l'aménager en zone de rencontre avec accès limité (riverains et écoles)

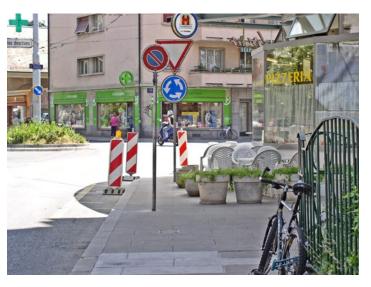
6. Trottoir encombré par la terrasse du café et surtout par le poteau de signalisation situé au milieu du passage.

Réorganiser de manière à assurer au minimum 1.50m de largeur de passage pour les piétons.

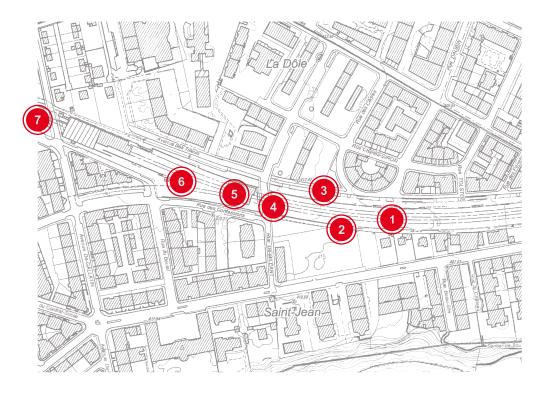
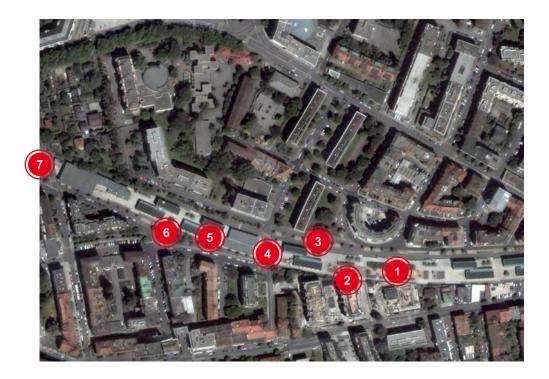
- Bancs trop bas pour les personnes à mobilité réduite, sans accoudoirs et situés au soleil.
- 2. Passage en contrebas tagué, sal et jonché de crottes de chiens.
- **3.** Parcours déserté par les aînés de peur de se faire bousculer par les jeunes utilisateurs de vélos, rollers, skate, ... et les cyclistes vont trop vite.
- 4. Les deux grandes marches des 2 côtés de la route De-Miléant provoquent une forte rupture dans la continuité du parcours le long de la couverture des voies.
- **5.** Le bois utilisé pour la couverture des voies est glissant et dangereux en temps de pluie.
- **6.** Les marches biseautées gênent les piétons et sont à l'origine de plusieurs chutes.
- **7.** Tronçon des voies couvertes déserté par les piétons.

De manière générale, les aînés ne s'aventurent pas trop sur cette couverture des voies. En été c'est trop chaud et les bancs sont inadaptés et en hiver le plancher en bois est glissant et aussi parce que la couverture ..des voies est surélevée et que pour finir les aînés préfèrent rester le long des trottoirs de l'avenue du Tilleul et de la rue des Confessions. Bancs trop bas pour les personnes à mobilité réduite, sans accoudoirs et situés au soleil.

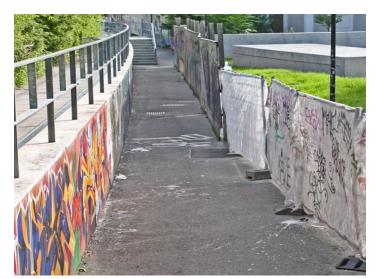
2. Passage en contrebas tagué, sale et jonché de crottes de chiens.

Sensibiliser les jeunes pour les graffitis et les propriétaires de chiens sur ce problème de saleté et leur mettre à disposition des «caninettes».

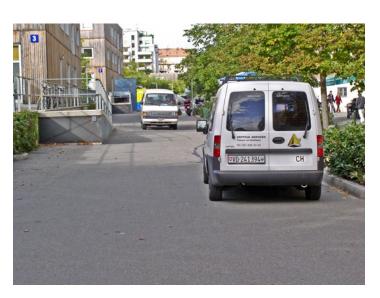
3. Parcours déserté par les aînés de peur de se faire bousculer par les jeunes utilisateurs de vélos, rollers, skate, ... et les cyclistes vont trop vite.

S'assurer que le trottoir coté rue des Tilleuls soit continu, bien aménager, sans obstacles, et soit une alternative crédible pour les aînés. **4.** Les deux grandes marches des 2 côtés de la route De-Miléant provoquent une forte rupture dans la continuité parcours le long de la couverture des voies.

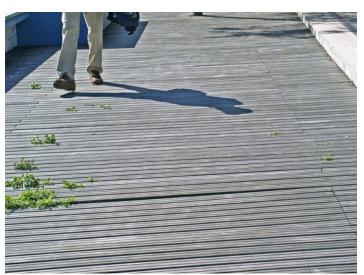
5. Le bois utilisé pour la couverture des voies est glissant et dangereux en temps de pluie.

Signaler aux piétons le risque de chutes en cas de pluie.

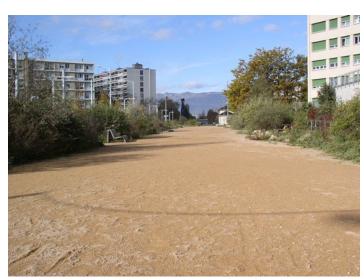
7. Tronçon des voies couvertes déserté par les piétons.

Un travail de réflexion devrait être mené avec les habitants, notamment les jeunes, pour identifier l'affectation la plus utile de cet espace.

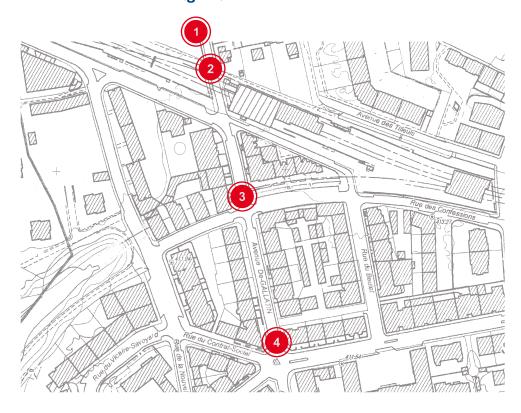
- 1. Trottoir étroit en direction du centre commercial Planète Charmilles.
- 2. Conflit d'usage entre piétons et cyclistes. Marquage au sol destiné aux cyclistes alors que les panneaux de signalisation indiquent une zone piétonne!
- **3.** Décalage entre le marquage au sol du passage piétons et l'abaissement detrottoir.
- **4.** Passage piétons dangereux! Vitesse de circulation des voitures élevée à la sortie du giratoire.

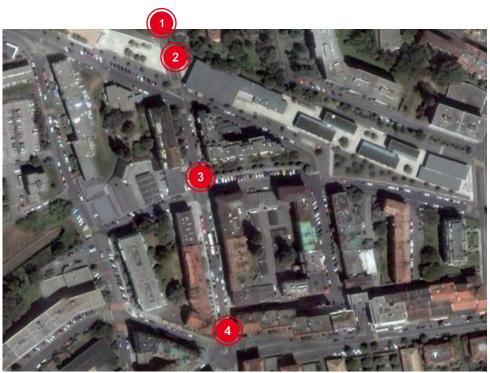
1. Trottoir étroit en direction du centre commercial Planète Charmilles.

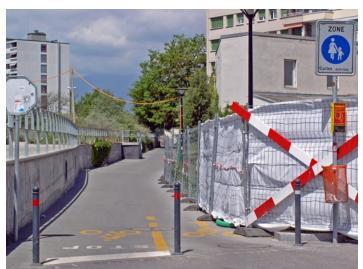
2. Conflit d'usage entre piétons et cyclistes. Marquage au sol destiné aux cyclistes alors que les panneaux de signalisation indiquent une zone piétonne!

Cet espace pourrait être destiné aux piétons et aux cyclistes en réservant au sol une bande pour piétons et une bande à double sens pour les cyclistes.

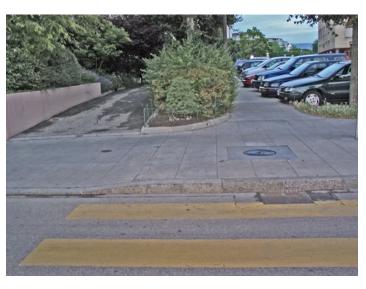
3. Décalage entre le marquage au sol du passage piétons et de l'abaissement de trottoir.

Abaisser le trottoir sur la largeur du passage piéton.

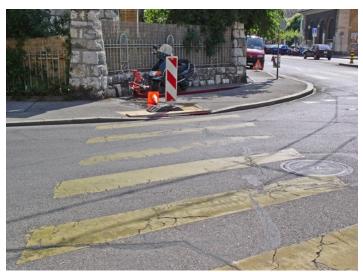
4. Passage piétons dangereux! Vitesse de circulation des voitures élevée à la sortie du giratoire.

Eloigner le passage piétons de la sortie du giratoire et réaliser une avancée de trottoir pour diminuer de la largeur de l'avenue De-Gallatin qui est à sens unique.

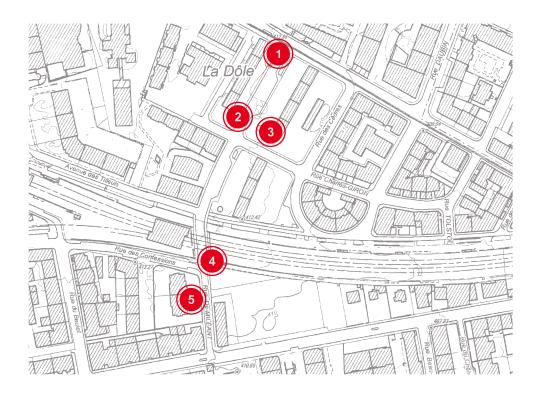
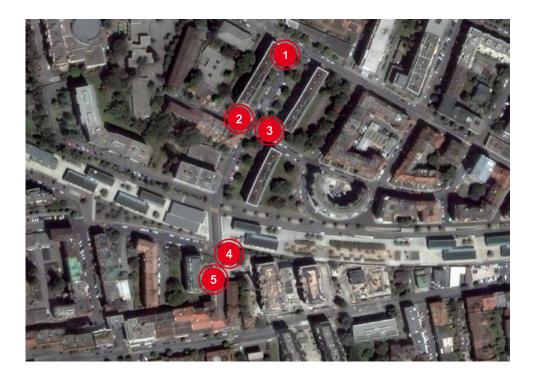
- 1. Décalage entre le passage piétons et la partie abaissée du trottoir qui est située sur la route et qui représente un danger pour les piétons!
- 2. Pas de passages piétons, ni d'abaissement de trottoirs sur les 4 côtés de la route. Besoin d'un banc à ce lieu précis à la demande des aînés qui se dirigent en direction de la poste et du centre commercial « Planète Charmilles »
- **3.** Besoin d'un banc à cet emplacement à la demande des aînés.
- **4.** Sortie dangereuse du chemin piéton : trottoir étroit, en pente et aboutissant sur la route.
- **5.** Pas d'abaissement de trottoir en face de celuici .

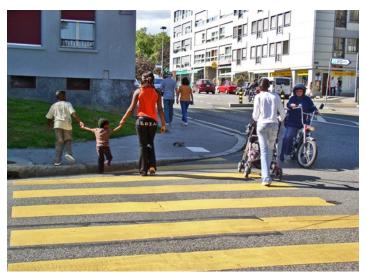
1. Décalage entre le passage piétons et la partie abaissée du trottoir qui est située sur la route et qui représente un danger pour les piétons!

Abaisser le trottoir sur toute la largeur du passage piétons.

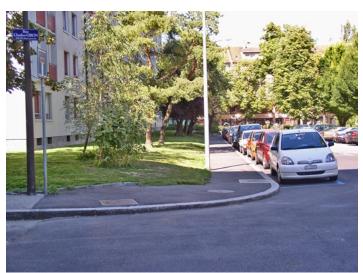
2. Pas de passages piétons, ni d'abaissement de trottoirs sur les 4 côtés de la route. Besoin d'un banc à ce lieu précis à la demande des aînés qui se dirigent en direction de la poste et du centre commercial « Planète Charmilles ».

Installer le banc demandé par les aînés sur cet espace vert serait tout à fait possible et pourrait profiter aux habitants des immeubles environnants et réaliser les abaissements de trottoirs, en direction de la rue de Charmilles.

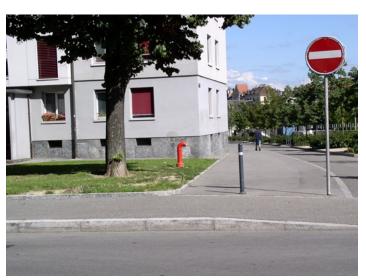
3. Besoin d'un banc à cet emplacement à la demande des aînés.

Situation identique à la précédente et la présence d'un espace vert permettrait de prévoir la même solution.

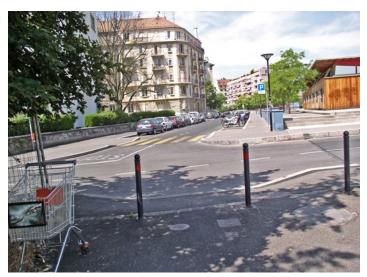
4. Sortie dangereuse du chemin piéton: trottoir étroit, en pente et aboutissant sur la route.

Mettre à la place des potelets existants une barrière qui ferait obstacle à la route notamment pour les enfants en vélos.

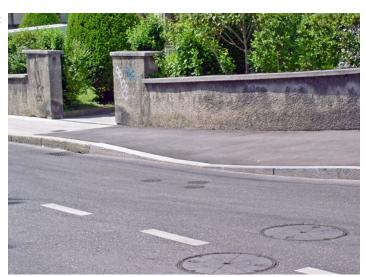
5. Pas d'abaissement de trottoir en face de celui-ci .

Prévoir un abaissement de l'autre côté du trottoir.

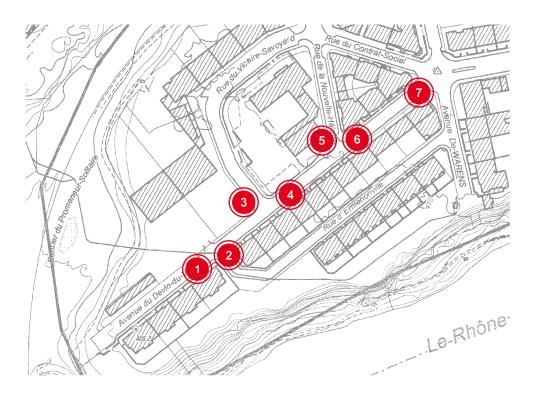
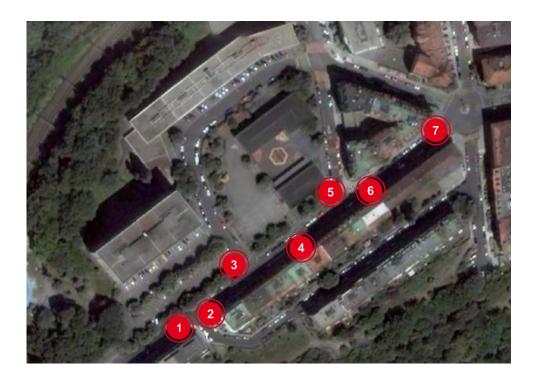
- 1. Trottoir abaissé à l'angle décalé et souvent gêné par du stationnement sauvage.
- 2. Trottoir abaissé à l'angle faisant face à un stationnement en zone bleue!
- **3.** Trottoir face au passage piétons étroit et encombré.
- **4.** Trottoir étroit et encombré de vélos et de scooters.
- **5.** Passage piétons encombré et décalé
- **6.** Stationnement sur la ligne jaune.
- 7. La distance de passage à proximité de la terrasse du restaurant « Paradisio » est insuffisante (< 1.50 m) et est gênée par les pots de fleur Vue gênée par le stationnement des voitures à la limite du passage piétons à l'entrée de la rue du Devin du village

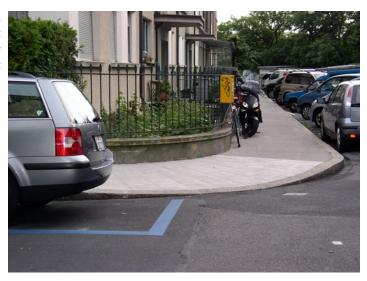
De manière générale, les vélos et scooters encombrent les trottoirs, il est donc nécessaire de prévoir des places deux roues sur cette rue 1. Trottoir abaissé à l'angle décalé et souvent gêné par du stationnement sauvage.

Réaliser l'abaissement dans l'axe du trottoir pour rester sur un parcours continu

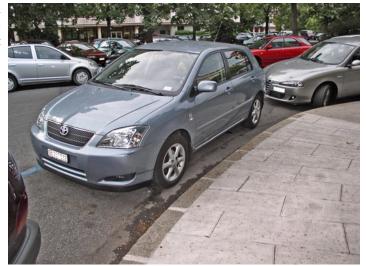
2. Trottoir abaissé à l'angle faisant face à un stationnement en zone bleue!

Supprimer ce stationnement et réserver l'abaissement de trottoir pour s'assurer de la continuité des cheminements pour les personnes à mobilité réduite.

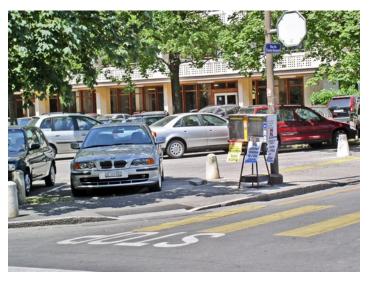
3. Trottoir face au passage piétons étroit et encombré.

Déplacer les caissettes à journaux et prévoir des places deux roues.

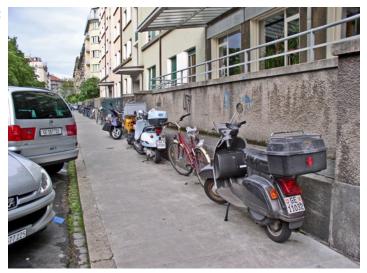
4. Trottoir étroit et encombré de vélos et de scooters.

Stationnement deux roues

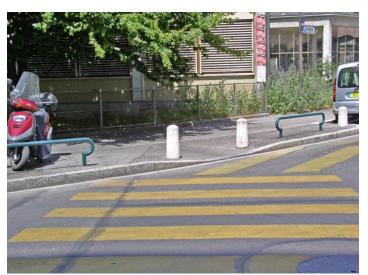
5. Passage piétons encombré et décalé.

Elargir l'abaissement du trottoir au niveau des 2 passages piétons et prévoir du stationnement deux roues sur cette rue.

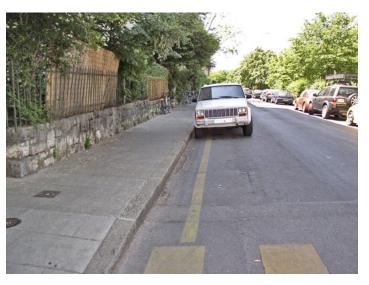
6. Stationnement sur la ligne jaune.

Récupérer la distance de la ligne jaune pour en faire des places deux roues.

Et réaliser une avancée de trottoir au niveau du passage piétons.

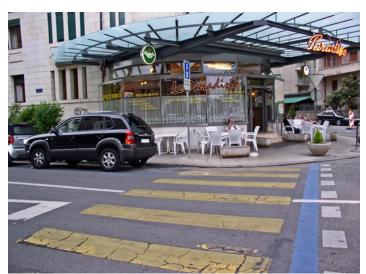
Systématiser ce principe pour récupérer des espaces de stationnement pour les deux roues légers 7. La distance de passage à proximité de la terrasse du restaurant « Paradisio » est insuffisante (< 1.50 m.) et est gênée par les pots de fleur Vue gênée par le stationnement des voitures à la limite du passage piétons à l'entrée de la rue du Devin du villa-

Récupérer les places de stationnement voitures qui bouchent la vue des piétons au profit de places pour les deux-roues plus bas..

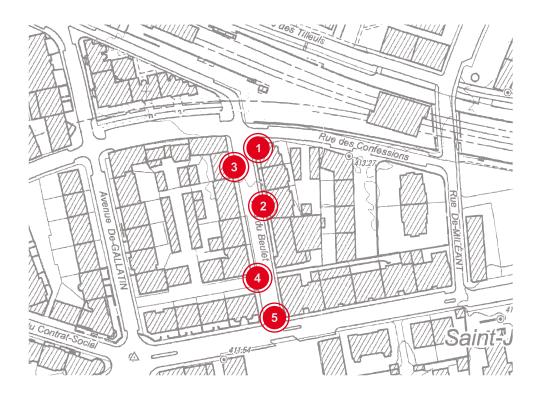
- **1.** Traversée de la rue du Beulet encombrée des 2 côtés.
- **2.** Trottoir encombré par des vélos.
- **3.** Largeur de passage sur le trottoir étroite avec la mise en place des terrasses des commerces .
- **4.** Absence d'un abaissement de trottoir et bitume abimé
- **5.** Longue traversée piétonne souvent gênée par le stationnement des voitures.

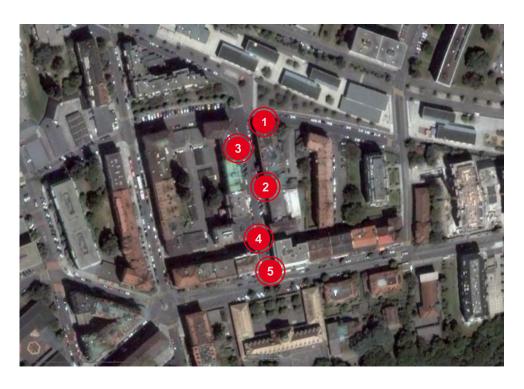
1. Traversée de la rue du Beulet encombrée des 2 côtés.

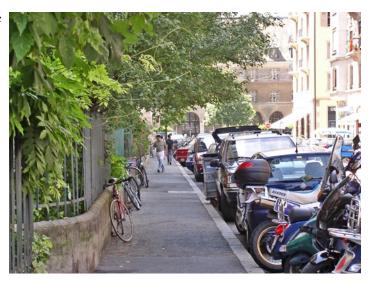
2. Trottoir encombré par des vélos.

Prévoir plus de stationnement vélo sur cette rue et de manière générale sur d'autres rues du quartier.

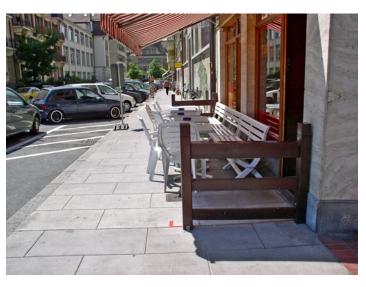
3. Largeur de passage sur le trottoir étroite avec la mise en place des terrasses des commerces.

Effectuer des contrôles par les services du Domaine public de la Ville pour faire respecter les limites des terrasses des commerces y compris la position des chaises.

Et quand l'espace le permet, comme dans ce cas, élargir le trottoir.

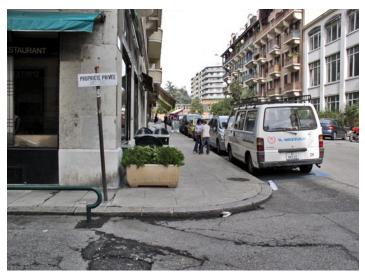
4. Absence d'un abaissement de trottoir et bitume abimé.

Réaliser un abaissement de trottoir pour les piétons à mobilité réduite qui se dirigent vers la poste.

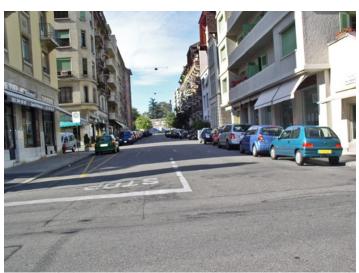
5. Longue traversée piétonne souvent gênée par le sta-tionnement des voitures.

Prévoir une avancée de trottoir des deux côtés de la rue du Beulet pour fale cheminement ciliter continu des piétons.

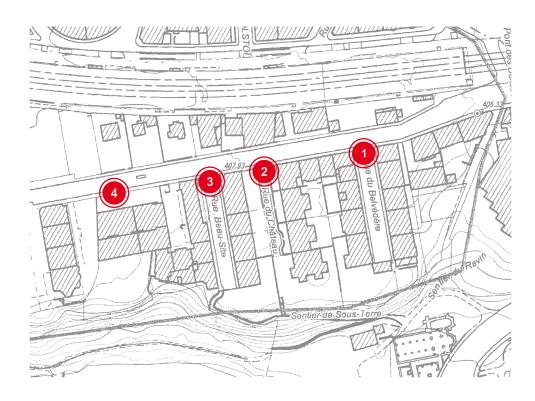
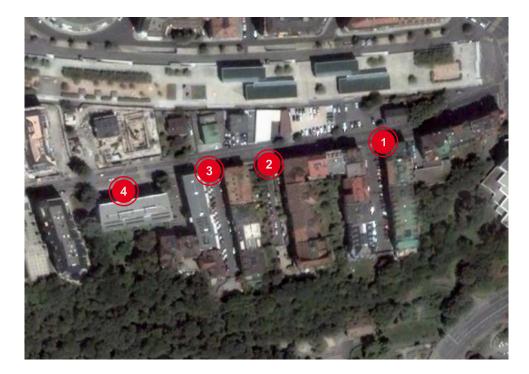
- 1. Trottoirs non abaissés et absence de passages piétons sur les traversées de rues.
- **2.** Trottoirs non abaissés et absence de passages piétons sur les traversées de rues .
- **3.** Trottoirs non abaissés et absence de passages piétons sur les traversées de rues.
- **4.** Trottoir en pente et glissant en période de pluie et de gel (32-34 rue de Saint-Jean).

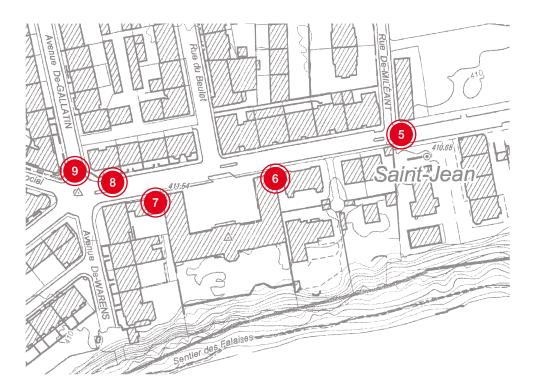
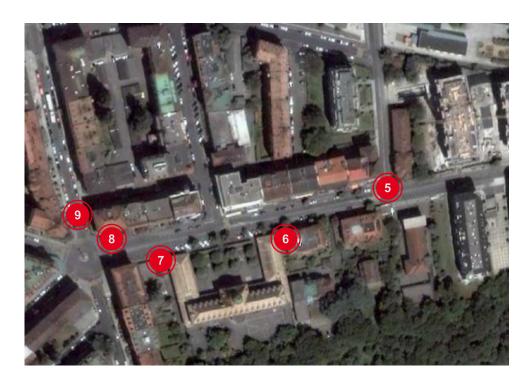
- Trottoir étroit au niveau de l'arrêt Miléant surtout en présence des élèves de l'école Nicolas Bouvier.
- **6.** Trottoirs étroit, accidenté et présence d'arbres qui gênent les déplacements (école Saint-Jean) le long de la rue Saintjean.
- **7.** Arrêt de bus encombré par les motos du magasin qui gênent les usagers des transports publics.
- **8.** Le bus à l'arrêt est souvent dépassé à toute vitesse par des voitures qui tournent à droite sur l'avenue De-Gallatin.
- 9. Passage piétons sur Av. De-Gallatin trop proche du rond-point Jean-Jacques. Les voitures qui arrivent à toute vitesse du rond-point présentent un danger pour les piétons.

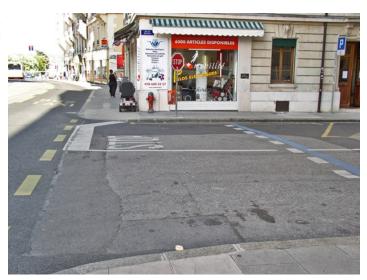
1. 2. 3. Trottoirs non abaissés et absence de passages piétons sur les traversées de rues.

Prévoir des abaissements de trottoir sur ce cheminement afin d'assurer un cheminement continu aux aînés qui se dirigent vers l'espace aînés au Quai du Seujet. Alternativement prévoir des trottoirs traversants

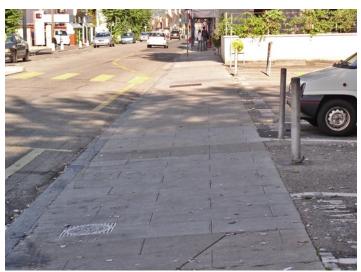
4. Trottoir en pente et glissant en période de pluie et de gel (32-34 rue de Saint-Jean).

Profiter du chantier zone 30 km/h pour atténuer la pente du trottoir et modifier le revêtement de sol pour éviter les chutes des piétons.

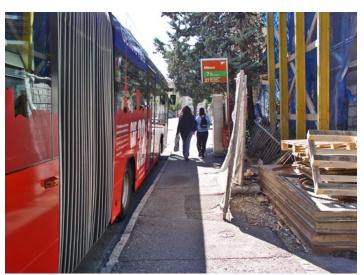
5. Trottoir étroit au niveau de l'arrêt Miléant surtout en présence des élèves de l'école Nicolas Bouvier.

Déplacer l'arrêt de bus de quelques mètres et l'installer avec un abris bus sur un espace libre et plus large situé à proximité des 2 nouveaux immeubles de la rue de Saint-Jean.

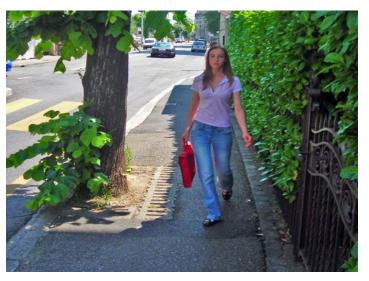
6. Trottoirs étroit, accidenté et présence d'arbres qui gênent les déplacements (école Saint-Jean) le long de la rue Saint-jean.

Réparer le trottoir accidenté et trouver une solution au problème des arbres qui ne laissent pas assez de passage libre aux piétons notamment ceux en chaise roulante.

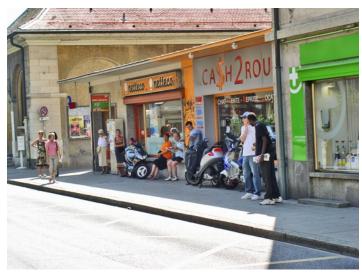
7. Arrêt de bus encombré par les motos du magasin qui gênent les usagers des transports publics.

Réorganiser l'espace réservé à l'arrêt en supprimant l'espace actuel qui ne fonctionne pas. Installer un banc

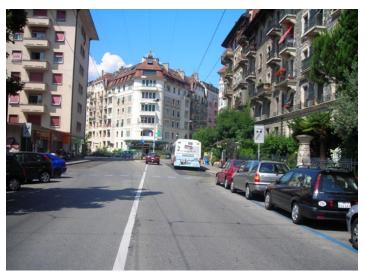
8. Le bus à l'arrêt est souvent dépassé à toute vitesse par des voitures qui tournent à droite sur l'avenue De-Gallatin.

Créer une zone empêchant le dépassement des transports publics par la création d'une berme centrale. Cela sécurisera également les traversées piétonnes et découragera le transit. Lorsque c'est possible les trottoirs devraient être agrandis

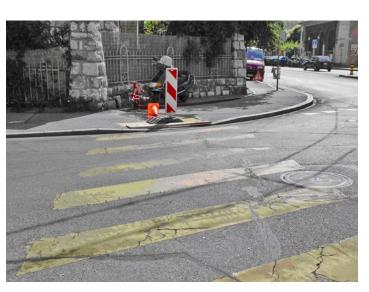
9. Passage piétons sur Av. De-Gallatin trop proche du rond-point Jean-Jacques. Les voitures qui arrivent à toute vitesse du rond-point présentent un danger pour les piétons.

Eloigner le passage du rond-point et le déplacer vers l'intérieur de l'Av. De-Gallatin.

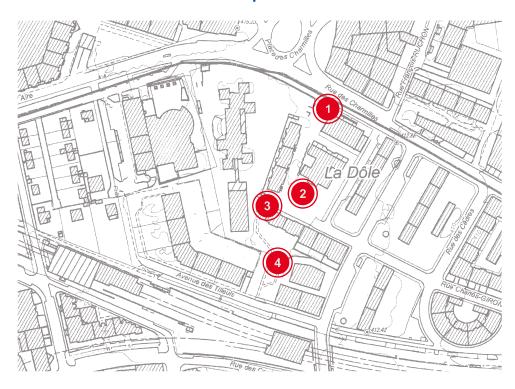
- **1.** Sol abîmé qui gêne la marche et déséquilibre les personnes à mobilité réduite.
- 2. Présence d'une chaîne qui représente un obstacle réel le long de ce parcours.
- **3.** Cheminement continu bloqué par le stationnement des voitures sur la zone bleue et absence d'un abaissement de trottoir.
- 4. Sol abîmé.

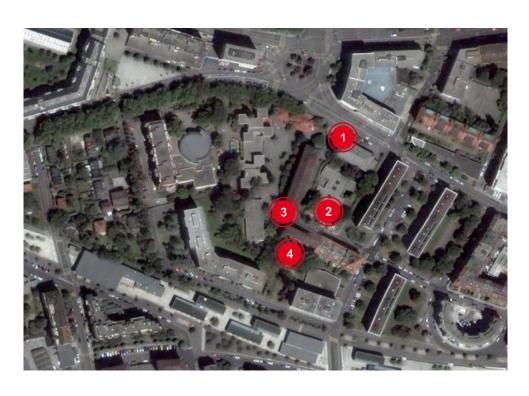
Sol abîmé qui gêne la marche et déséquilibre les personnes à mobilité réduite.

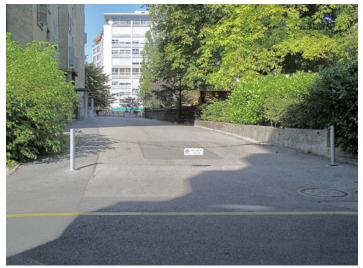
2. Présence d'une chaîne qui représente un obstacle réel le long de ce parcours.

Installer des potelets qui puissent être déplacés manuellement à la place de cette chaîne.

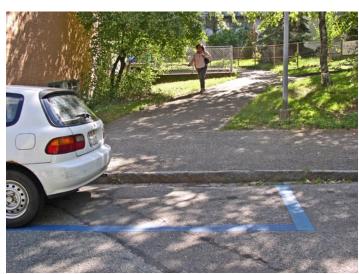
3. Cheminement continu bloqué par le stationnement des voitures sur la zone bleue et absence d'un abaissement de trottoir.

Supprimer au moins une place de stationnement et abaisser le trottoir pour obtenir un parcours plus confortable. 4. Sol abîmé.

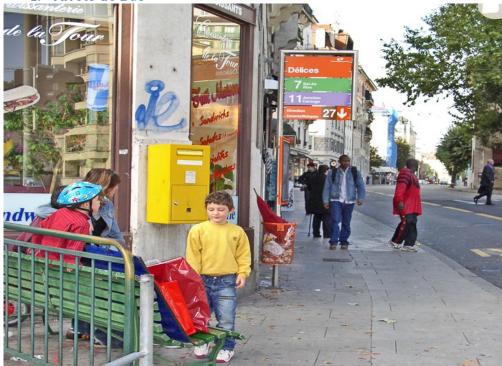
1. Important arrêt de bus de quartier situé sur un trottoir étroit et encombré, sans abris de bus et doté d'un banc qui en plus d'être inadapté aux aînés fragilisés, est inutilisé en raison de son inclinaison

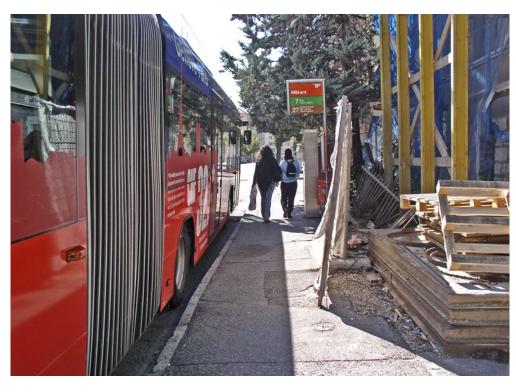
2. Arrêt sur trottoir étroit et sans abris bus. Ajouter un mini-abribus

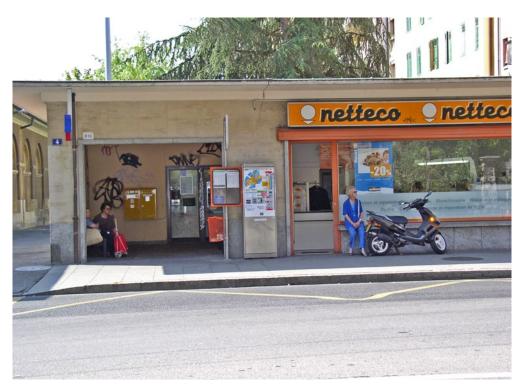
3. Abris bus très peu utilisé en raison du manque de visibilité de l'extérieur et de l'arrivée du bus. Il pourrait être utile de nettoyer les graffitis qui donnent une atmosphère glauque à l'arrêt de bus.

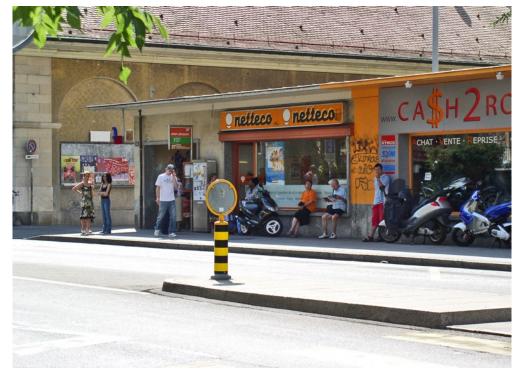
4. Arrêt de bus encombré de motos du magasin, absence d'abris bus et de bancs remplacés dans ce cas par le rebord du magasin.

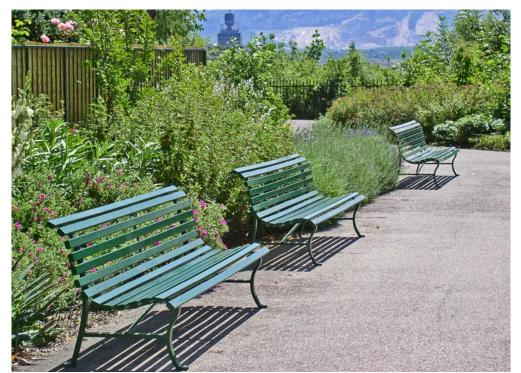
1. Trop bas, trop profond, sans accoudoirs et souvent situés en plein soleil. À remplacer par des bancs ad'hoc

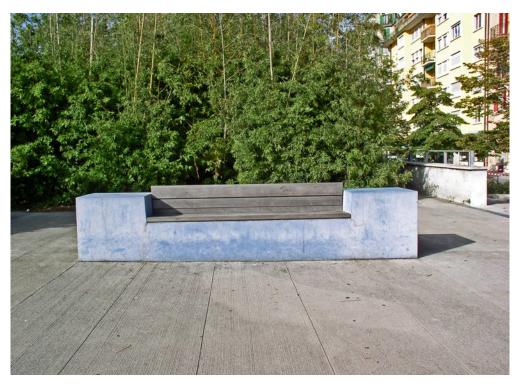
2. Trop bas et situé en plein soleil.

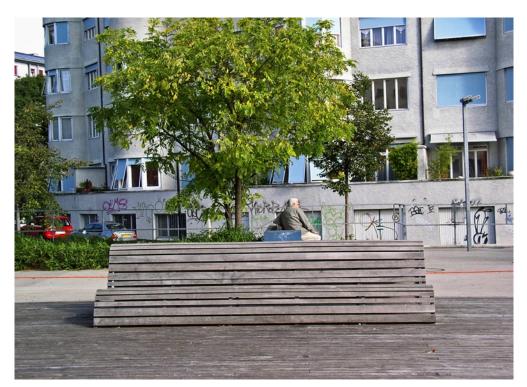
3. Trop bas, trop profonds et cambrés, sans accoudoirs et situé en plein soleil

Ces bancs «artistiques» ne doivent pas être nécessairement remplacés. Toutefois, des bancs appropriés doivent être prévus.

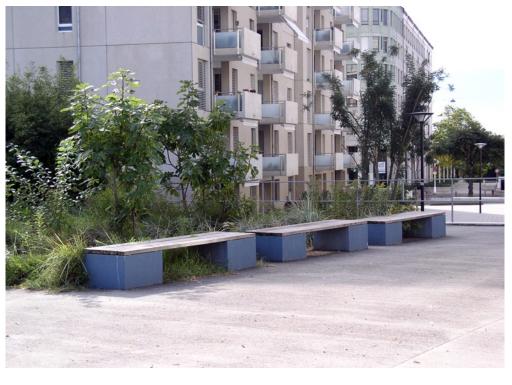
4. Trop bas, sans dossier, sans accoudoirs et situés en plein soleil.

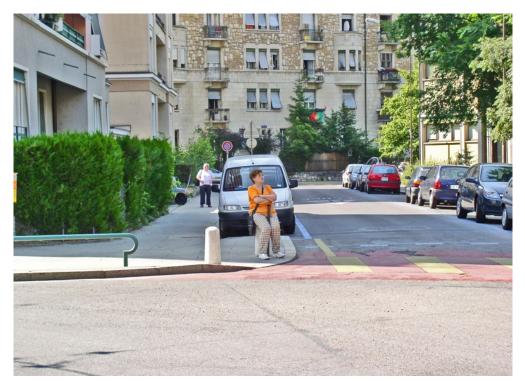
5. Un banc de fortune pour remplacer l'indispensable banc à disposer entre les magasins Denner et Coop sur la rue du Contrat social, un itinéraire très fréquenté par les aînés.

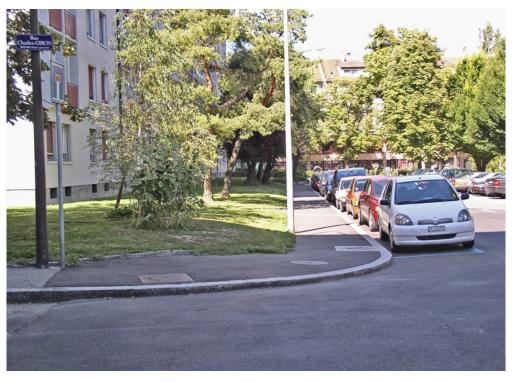
6. Prévoir un banc sur la rue De-Miléant (à l'intersection avec la rue Charles Giron) pour faire une pause et permettre aux aînés d'atteindre la rue et la poste des Charmilles.

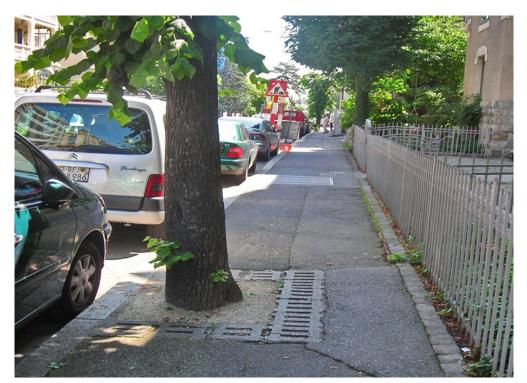
7. Prévoir des bancs le long de la rue de Saint Jean pour permettre aux aînés d'atteindre le bas du quartier et l'espace quartier du Quai du Seujet.

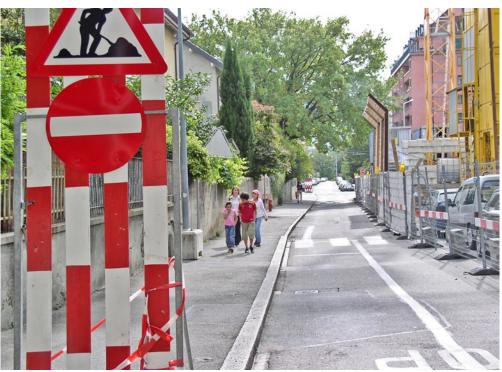
8. Prévoir des bancs le long de l'avenue De-Gallatin pour atteindre l'avenue d'Aïre et le centre commercial «Planète Charmilles»

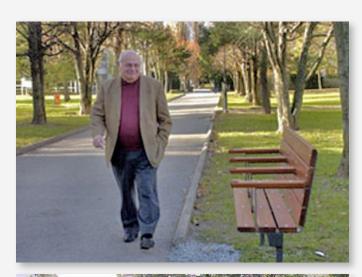
photo 01

PROTOTYPE: Le premier banc adapté aux personnes âgées a été mis en place dans le quartier de la Planchette à Aigle. Plus haut, plat et moins profond que les bancs classiques, il dispose d'accoudoirs prévus pour tenir les cannes. Au printemps 2007, ils seront une trentaine, disposés selon des tracés adaptés aux besoins des aînés. / CHAN-TAL DERVEY

Tester le modèle aiglon développé spécialement pour les personnes âgées à mobilité réduite (photo 01)

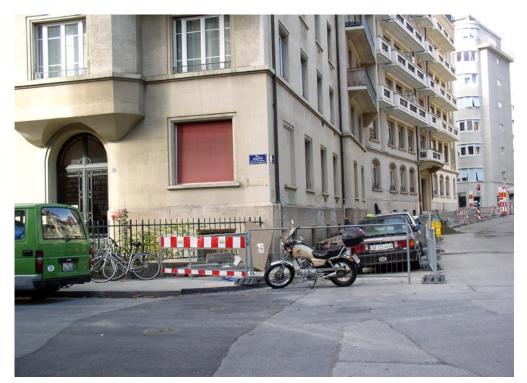
1. Trottoir condamné pendant les travaux, les piétons se retrouvent subitement sur la route sans aucune signalisation, ni un tronçon de route protégé!

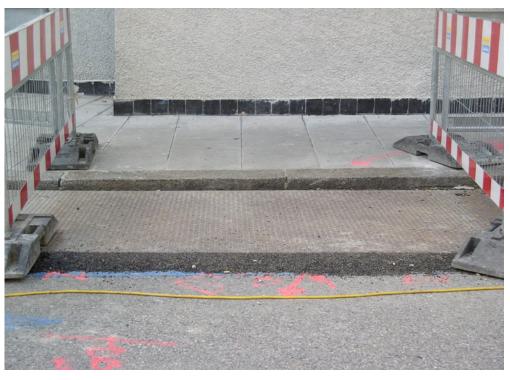
2. Détail de l'abaissement de trottoir provisoire aménagé pendant les travaux, qui est totalement inadapté aux personnes à mobilité réduite.

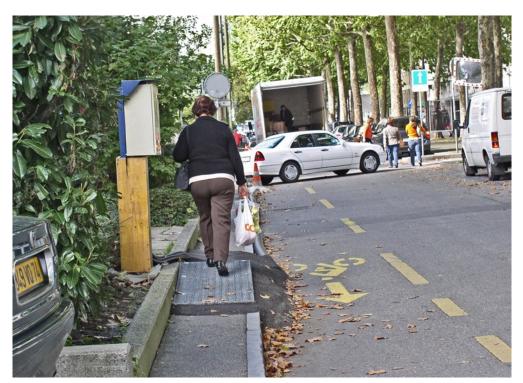
3. Le provisoire qui dure! Des aménagements provisoires indadaptés poussent les piétons fragilisés à se déplacer sur la route sans barrière de sécurité.

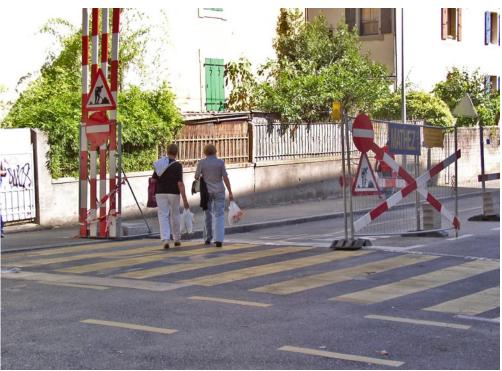
4. L'emplacement des panneaux de chantier gêne les déplacements des personnes à mobilité réduite en réduisant encore plus la largeur de passage sur le trottoir

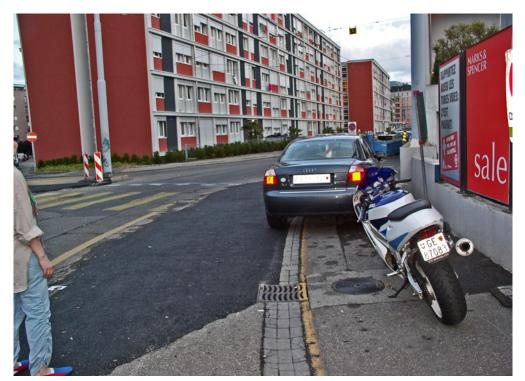
5. Les périodes de chantier s'accompagnent de désordre, de saleté et de stationnement sauvage importants.

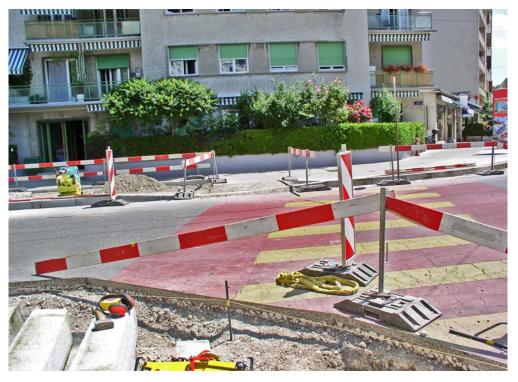
6. Dans la gestion des chantiers à Genève, on ne tient vraiment pas compte des personnes âgées fragilisées et des personnes handicapées!

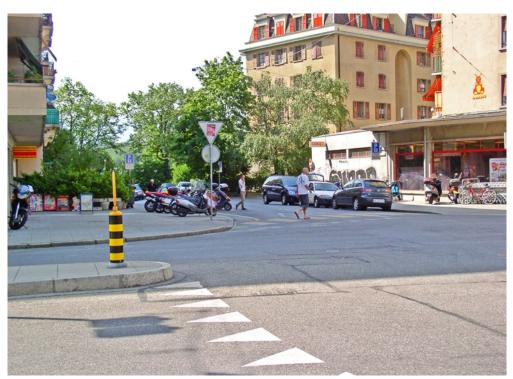
1. Cet espace en face de la COOP est actuellement occupé pour le stationnement des motos alors qu'il pourrait être un lieu central et convivial du quartier en déplaçant le stationnement des motos sur la chaussée. Aménager ce large trottoir avec des bancs, des bacs à fleur, ...
