les aînés: les oubliés de la circulation

Diagnostic sécurité aînés Quartier de Saint-Jean - Ville de Genève

DÉCEMBRE 2006

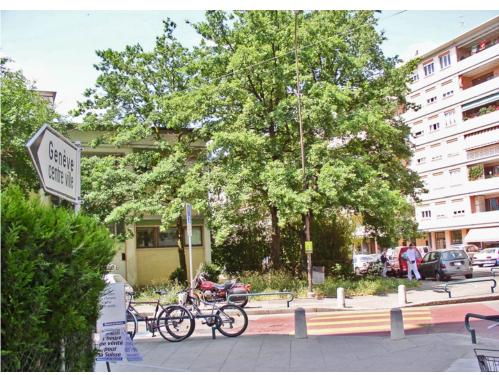
2. Cet espace vert en face de DENNER est très agréable et à l'ombre. C'est le lieu idéal à aménager de bancs pour les aînés qui ont besoin de faire une halte dans leur parcours en direction de la Coop au rond-point Jean-Jacques et des autres commerces du quartier

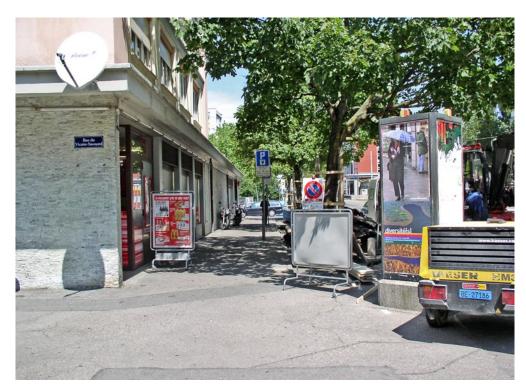
3. Possibilité de récupérer cet espace à l'entrée du DENNER et de réaliser des aménagements agréables et confortables pour les clients du magasins et les passants (bancs, sol adapté, ...)

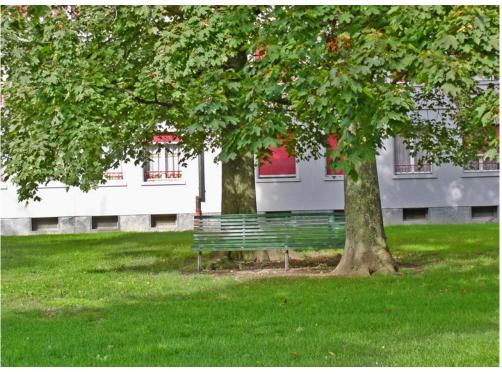
4. Ce banc à la rue Charles Giron est utilisé à la belle saison pour les loisirs et non pas comme un banc relais pour faire une halte. Des aménagements au milieu du gazon ne conviennent pas aux personnes âgées ayant des problèmes d'équilibre

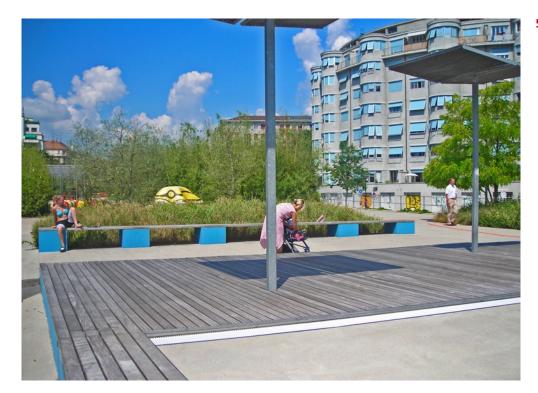
5. Les aménagements sur la couverture des voies CFF posent un problème d'exposition au soleil. Des solutions sont à rechercher telles que des structures à installer l'été pour créer de l'ombre à proximité des lieux désertés par les habitants du quartier

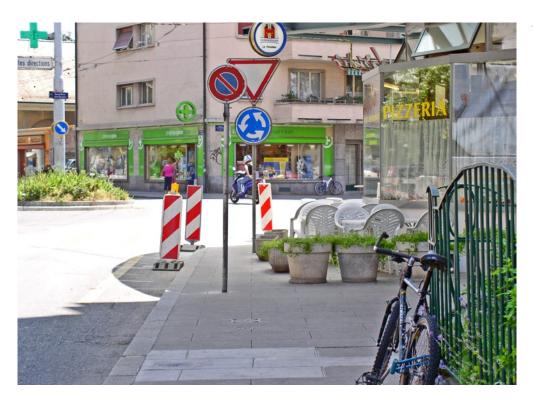
1. Les terrasses, les bacs à fleurs, les panneaux de signalisation, ... laissent peu de place de passage aux piétons!

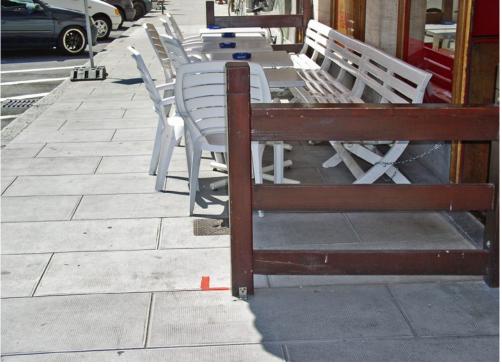
2. Dans de nombreux cas, les terrasses ne respectent pas les limites autorisées par le service du domaine public et posent ainsi problème aux piétons.

Les chaises ne devraient pas être disposées dos au passage

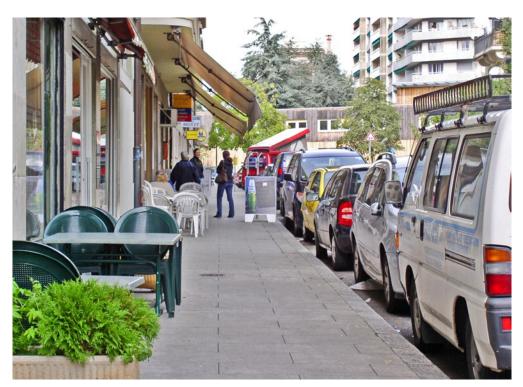
3. Et dans certains cas, des terrasses et des panneaux publicitaires s'installent sur les trottoirs, apparemment sans autorisations et ajoutent ainsi à la confusion vécue par les piétons

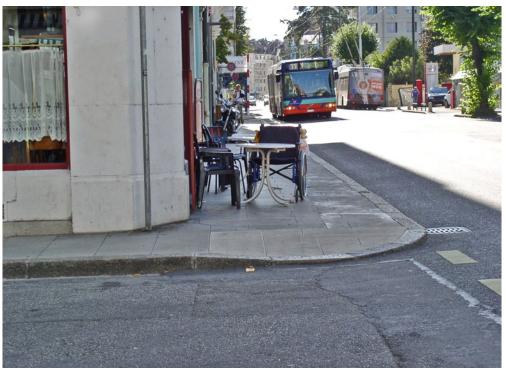
4. Certaines installations de terrasses représentent un vrai danger pour les piétons qui doivent se rabattre sur la route. Statut à clarifier d'urgence!

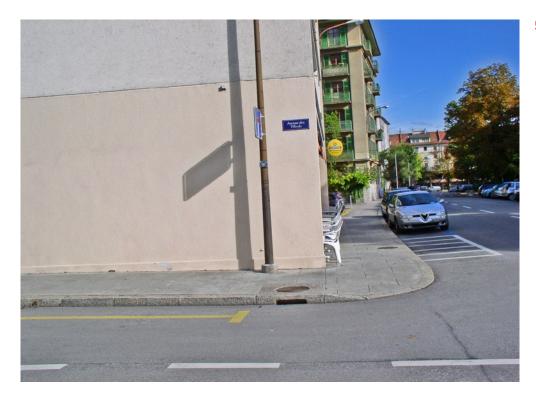
5. Les chaises disposées à l'extrême limite de la terrasse autorisée, poseront problème aux piétons une fois les clients assis
